黄埔云埔台一铜业新能源充电场站项目

“7·15”一般触电事故调查报告

广州市黄埔区生产安全事故调查组

2026 年 9 月

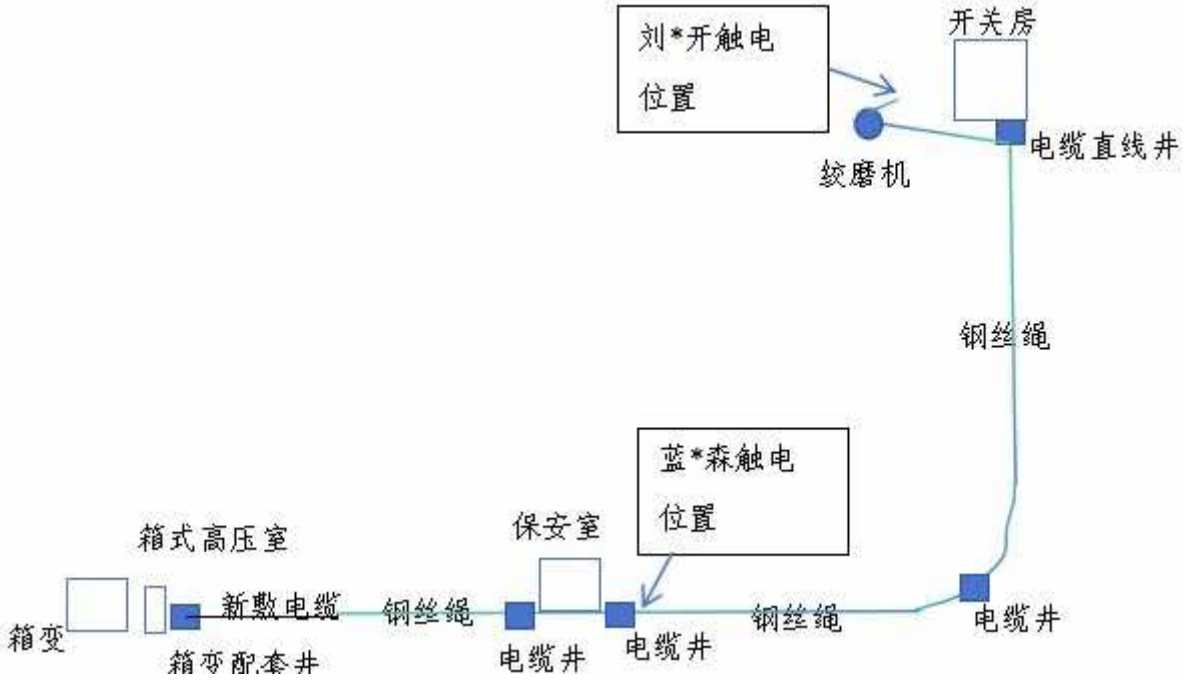
图 9 事故现场示意图

1.现场勘查发现：在台一铜业公司园区 2 号厂房充电桩两个并排安装的 CDZPB1 配电箱及 CDZPB2 配电箱旁电缆井，沟内存有积水，经抽水后可见一条牵引钢丝绳紧压在一条低压电缆上，该条电缆规格为 4×95+1×50，该电缆额定运行电压为：线电压 380V，挑开牵引钢丝绳后，发现该处电缆已被牵引钢丝绳硬压

变形凹陷，保护皮层磨破，电缆露出 2 处铜芯部分，旁边有一块木条。

2.事发现场电缆敷设作业起点和终点见图 5、图 6，该条新敷设电缆线路全长约 236m，作业流程是：用穿管器把钢丝绳放通，将钢丝绳把放置在充电桩箱变处的起点新电缆（无电）用电缆专用套头连接，用绞磨机牵引钢丝绳拖拽电缆穿过地下预埋的管，地面上穿过转弯位架设的滑车，把新电缆拉至终点开关房处。发生触电事故时，一名触电人员站在电桩两个并排安装的 CDZPB1 配电箱及 CDZPB2 配电箱附近电缆沟内作业，电缆沟内有积水；另一名触电人员坐在开关房附近的水泥地手握牵引钢丝绳作业。
