榆林市人民政府办公室
关于汇通热电有限公司“11·26”
“11·27”窒息事故调查报告的批复

榆林经济开发区汇通热电有限公司
“11·26”“11·27”窒息事故调查报告

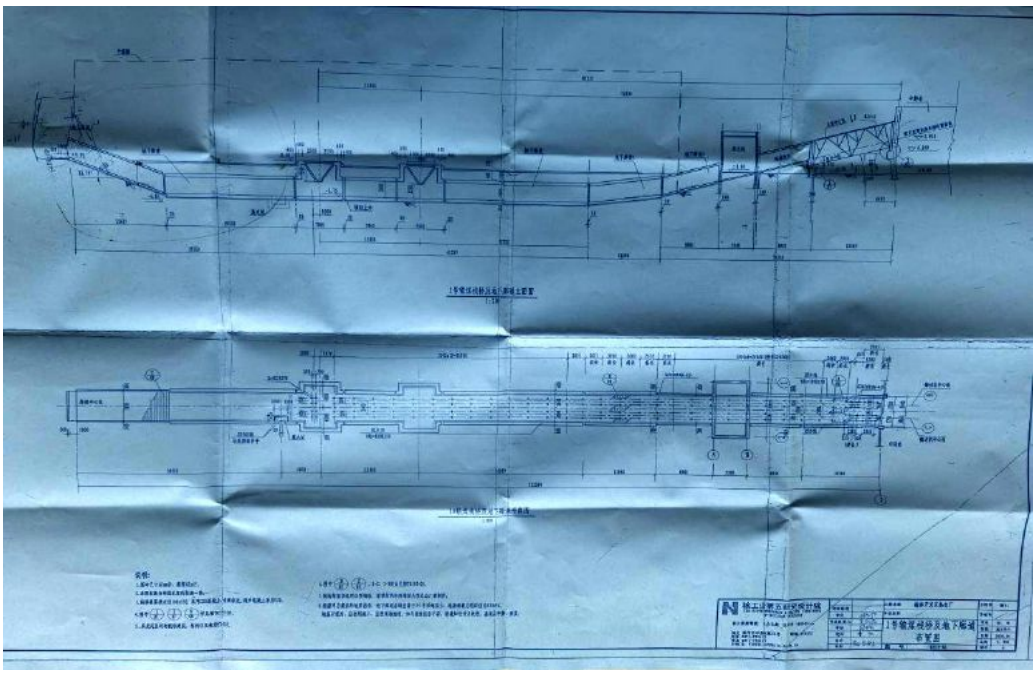
图 1 一级煤廊设计图

输煤一级廊道为地下结构廊道，采光间以下水平投影总长97.168m，其中采光间往下斜面段长20.09m，水平段长63.4m，尾部斜面段长（地下廊道）13.677m（共40级台阶）。事故地点位于地下廊道斜面段中部（事故地点距离上出口20级台阶，距离水平廊道末端20级台阶），廊道地面标高-5.75m，采光间处自然通风，#4给料机处设有一台轴流风机向外排风。地下廊道斜面段上部为安全应急出口，出口位于干煤棚中心

位置，被燃料煤压覆，详见下图所示。

（1）汇通热电公司气膜煤棚建设时，将一级煤廊安全应急出口由栅栏门改为防盗门后，因气膜煤棚需正压保证安全和进行支撑，导致防盗门不能正常开启，是一级煤廊尾端形成盲巷直接原因。

（2）一级煤廊尾端残留煤粉、铁管等缓慢氧化，导致一级煤廊尾端盲巷氧气浓度降低，氮气浓度升高，在不通风的条件下是形成窒息环境的直接原因。
