榆林市横山区东方红煤矿
“4·2”一般机电事故调查报告

事故调查组

2023 年 4 月 7 日

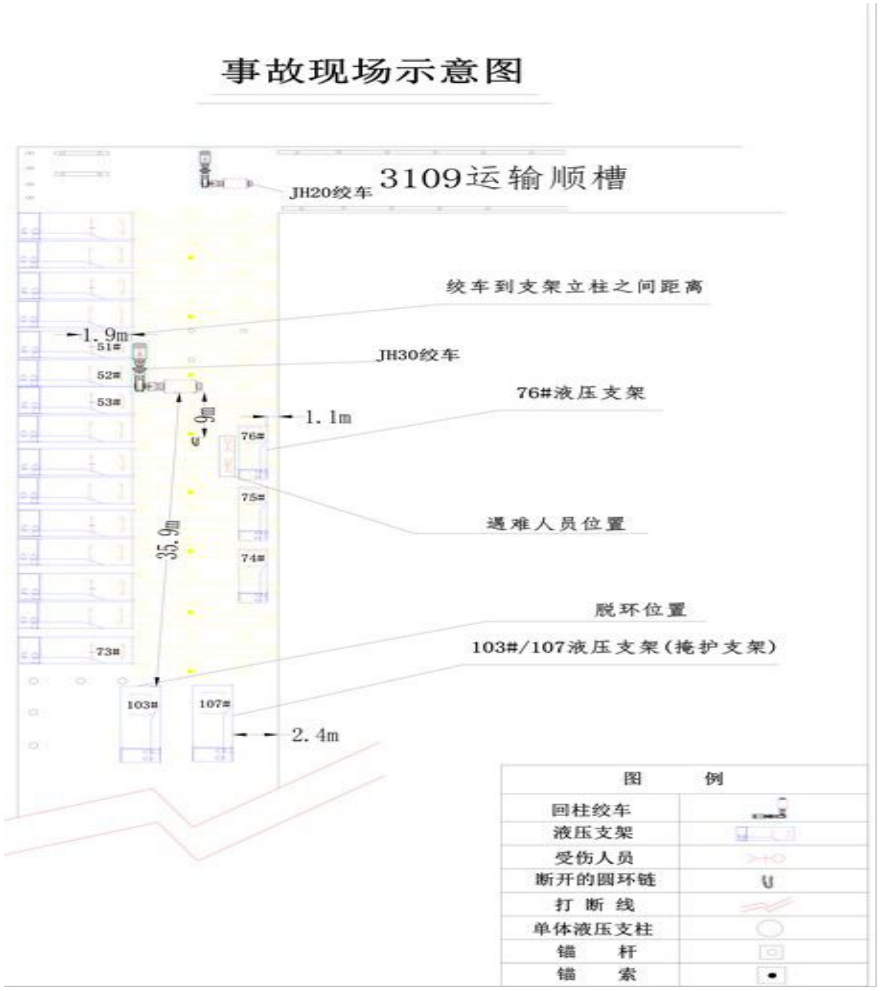
图 4 事故现场示意图

根据井下现场勘察及现场人员指认，结合调查取证笔录综合分析：本次事故是一起机电事故，事故发生位于3109工作面回撤通道距3109运输顺槽巷道口90米至92米、距煤帮3.1米处。事故发生时赵军、王飞站立在回撤通道煤帮侧放置的76#、75#液压支架左侧（在2#绞车绳道范围内，距2#绞车约12.5米处），被运行的2#绞车弹回的钢丝绳击

（1）通过问询事故现场作业人员冯现忠、吴元平、徐世超、吕芳林等人证言，以及现场的血迹和脱落的自救器认定：事故发生时，遇难两人位于75号与76号液压支架之间，距巷道口90至92米处，被断环后弹回的钢丝绳击中，于75号、76号液压支架远离煤壁侧约3.1米处倒地。
