英德大站锦岸花园别墅雨棚（阳光房）安装工程“12·15”一般高处坠落事故调查报告

编制单位：英德市人民政府事故调查组

编制日期：2026 年 6 月

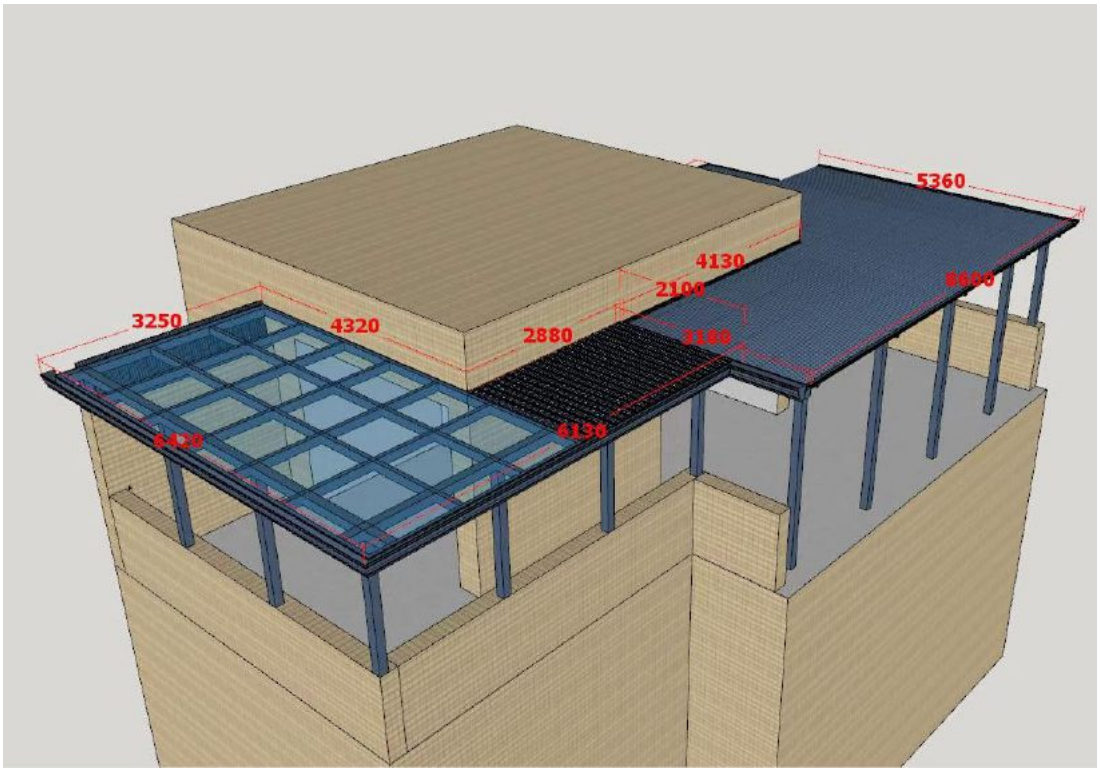
图 4 别墅楼顶雨棚（阳光房）施工现场

经现场勘查，别墅楼顶围墙高1.27米，涉事人字木梯高度2.5米，木梯张开时高度2.2米。

黄某博安全意识淡薄，安全生产知识欠缺，对高处作业安全风险辨识不足，在围墙边缘作业未佩戴安全带，在未取得“高处作业”特种作业操作证的情况下进行高处作业，两人同时在木梯[1]上作业[2]，木梯散架导致从三楼楼顶围墙边缘坠落死亡。
