大东前进沈阳月丰腾达不锈钢有限公司“4·15”一般物体打击事故调查报告

调查认定，大东前进沈阳月丰腾达不锈钢有限公司“4·15”一般物体打击事故是一起因公司安全生产主体责任落实不到位，物料违规堆放，作业人员安全意识淡薄而导致的一般生产安全责任事故。

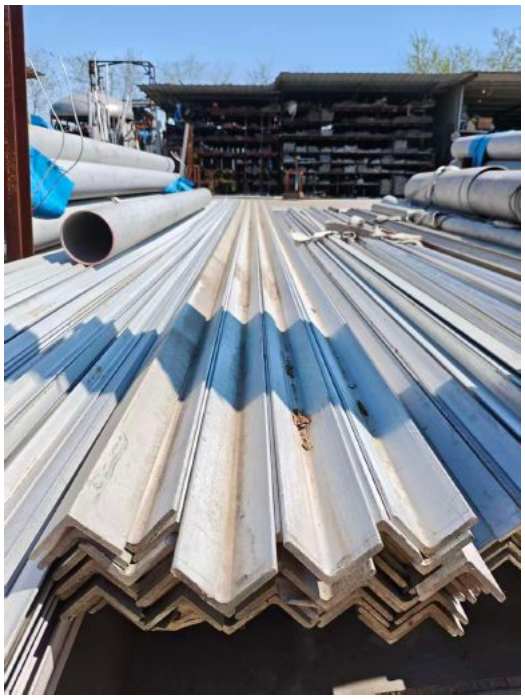
图 4 事发同款角钢图

经现场勘验，挤压死者的角钢尺寸为 5cm × 5cm，长度 560cm，不锈钢钢管外径 16. 8cm，长度 560cm，不锈钢钢管两侧采用槽钢制成的立柱进行固定，立柱高度 103cm，两根立柱间距 108cm。事发前，堆叠在不锈钢钢管上方的角钢高度已经超过两侧立柱高度。

1.沈阳月丰腾达公司未按照规定[3]堆放不锈钢钢管、角钢等物料，同时未按照规定[4]采取有效的防滑落、防倾倒措施。

一反三，全面整改安全管理漏洞，要严格按分类、分型号对现场物料进行堆垛并采取有效的防滑落、防倾倒措施，严防类似事故再次发生。
