万柳中路29号“5·6”
一般生产安全事故调查报告

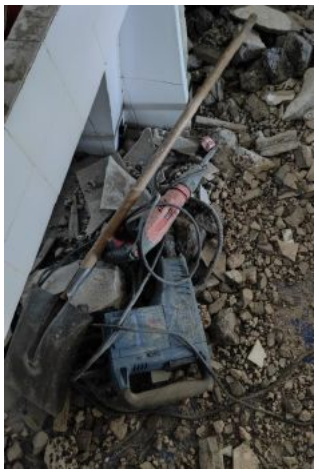
事故地点位于海淀区海淀街道万柳中路29号北京大学万柳公寓1号楼1区4层盥洗室改造工程作业现场。涉事轻质隔墙墙体（高约1.9m、宽约0.8m、厚约0.13m）向北侧倾倒，顶端压于北侧盥洗室水池边缘上（见图1），现场其余相邻轻质隔墙均向空旷一侧倾倒（西侧、南侧,见图2）。涉事隔墙下方有一柄大锤和一顶安全帽（见图3），东侧有两把电镐（未通电）和一

把铁锹（见图 4），水池内和水池下方均有大量血迹（见图 5）。

经查，涉事轻质隔墙原高约 2.9m，隔墙顶部（高约 0.7m）被剔凿掏空，西侧与侧面墙体分割切开，底部被掏掘（留有约 0.3m，见图 6）。事故发生时，盥洗室现场没有其他人员。

图 1 涉事隔墙倾倒情况

图 2 其余隔墙倾倒情况

图 3 大锤和安全帽情况

图 4 电镐和铁锹情况

图 5 水池内血迹情况

图 6 底部掏掘情况

赵**安全意识淡薄，未按照技术交底和安全技术交底的要求，擅自采用顶部掏空、侧面分割切开、底部掏掘后推倒的方式，违规冒险拆除轻质隔墙，导致隔墙突然向北侧倾倒，将赵**砸压，造成事故。

1.鑫坛建筑公司要深刻吸取事故教训，依法加强对作业人员的教育和管理，督促作业人员切实提高安全意识，针对拆除方案进行再教育再培训，确保作业人员掌握本岗位的安全操作技能，严格按照技术交底和安全技术交底的要求完成拆除作业；同时强化对作业现场的安全检查，及时发现并制止作业人员的违规冒险行为，避免类似事故再次发生。

瞒报；依法加强对拆除作业现场的安全监管，加大作业现场安全检查力度和频次，对发现的问题坚持“早发现、早汇报、早整改”，及时制止作业人员的违规冒险行为；监督分包单位严格落实技术交底和安全技术交底的各项要求，督促作业人员提升风险防控意识，避免类似事故再次发生。
