宏启胜精密电子（秦皇岛）有限公司“9·4”一般机械伤害事故调查报告

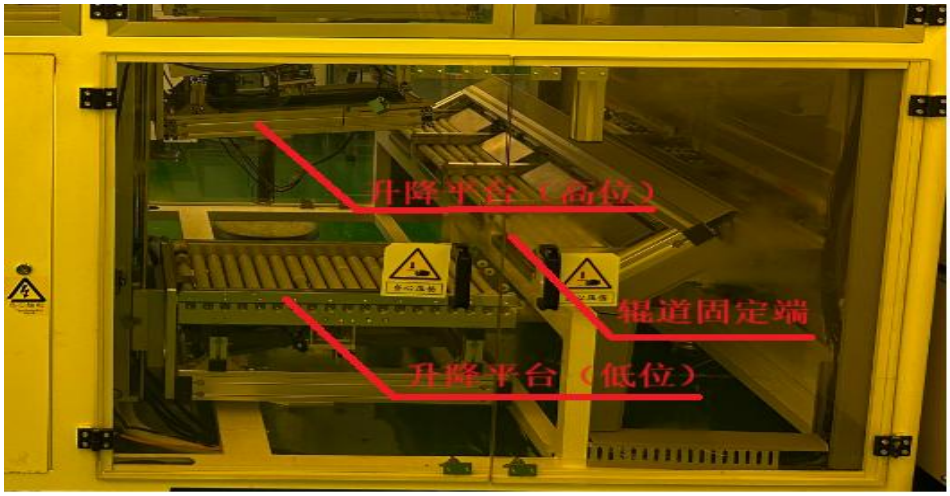
事故现场图

置位于收板机内部，该收板机内有四条辊道传输线并列布置，左侧开关控制左侧两条传输线，右侧开关控制右侧两条传输线，设备两侧分别设防护门，防护门设磁力开关，分别与本侧设备控制开关联锁。防护门内四条传输线之间空间连通无横向隔断。传输线防护门位置处，设升降平台（升降平台升降的驱动力可达到150kg），可将物料提升。下层辊道固定端设漫反射式光电传感器（以下简称传感器）控制升降平台动作。升降平台平时处于高位等待，传感器被物料触发后，升降平台下降至低位与下层辊道固定端同高，被传输物料移动至升降平台。

事故现场位于宏启胜公司QA02厂2层防焊印刷车间2#IR炉收板机内。涉事死者位于左侧第2列升降平台和辊道之间，胸前顶在左侧第2列辊道上方横梁，后背压着左侧第2列升降平台。

张*友本人违章操作，在未关闭收板机全部电源并悬挂警示标示牌的情况下，进入收板机进行保养作业，触发左侧第 2 列辊道下方传感器，导致传送装置运行，上方升降平台下落，将其挤压在左侧第 2 列升降平台和辊道之间致死。

1.安全风险辨识不到位。宏启胜公司未辨识到 IR 炉收板机内部空间连通，关闭单侧电源或触发单侧联锁装置只能控制同侧 2 列传送辊道停机、不能控制 4 列传送辊道同时停机的安全风险。

（一）加强安全制度机制和作业现场管理。宏启胜公司要全面排查公司的安全生产管理制度、安全操作规程，查漏补缺，强化安全风险分级管控和隐患排查治理双重预防机制建设和落实，对现有设备进行全面的安全风险辨识和评估，严格落实岗位风险防控责任，制定有效的风险管控措施，排查整改隐患，不断提高企业本质安全水平。
