索 引 号:	/2026-05944
分 类:	安全生产；其他
发文机关:	长春净月高新技术产业开发区应急管理局
成文日期:	2024年08月26日
标 题:	长春净月高新技术产业开发区德州百创演出传媒有限公司“8.18”一般高处坠落事故调查报告
发文字号:	无
发布日期:	2024年08月26日

德州百创演出传媒有限公司
“8·18”一般高处坠落事故调查报告

2024年8月18日上午10时25分，位于长春市净月大街10500号的吉林省东北虎园景区内发生一起高处坠落事故。造成1人重伤，直接经济损失约30万元人民币。

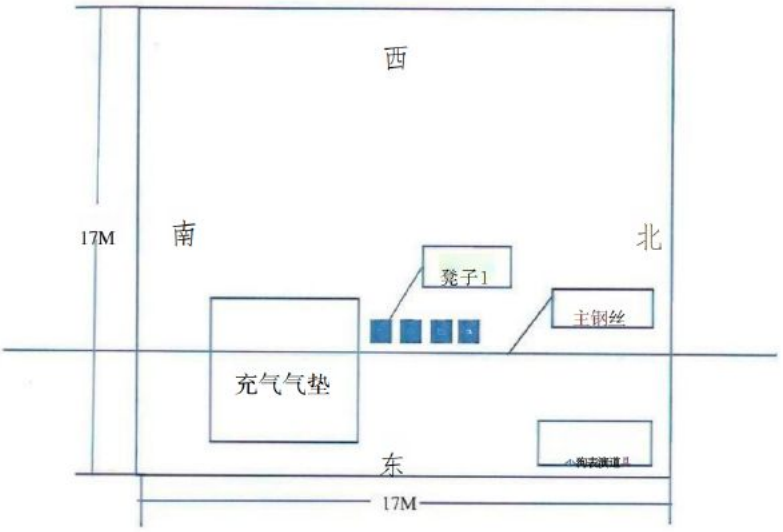
图1表演舞台平面布置图

事故发生在吉林省东北虎园景区内表演场，表演场西侧设有表演舞台，舞台上的四个凳子为“狗狗运动会”表演道具，凳子1左侧、舞台东南角设有充气气垫，尺寸为6×6m。表演用钢丝位于舞台上方，长约29米，距舞台高约9米。

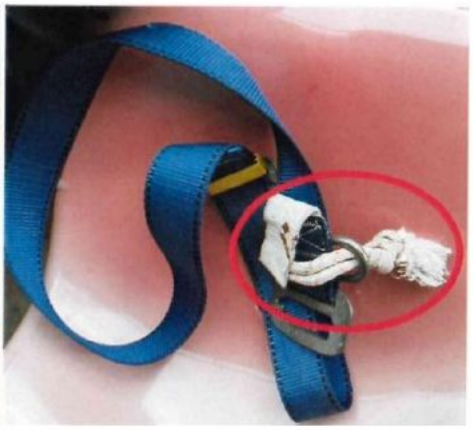
图3第一次改造后的安全绳　　图4事故发生时使用的安全绳

事故调查组通过现场勘察、专家论证、查阅资料、调查取证、综合分析，最终认定导致事故发生的原因为：表演者使用的安全带不符合安全标准要求，且钢丝下方的安全气垫摆放位置偏离核心表演区域，导致表演者脱离钢丝后未能起到有效的保护和缓冲作用。具体分析如下：

（一）安全带购买后经过两次改造。2024年4月，伤者购买了全身式安全带，试用后因影响表演动作，自行将安全带由“全身式”改造成“腰系式”（图3）；使用一个月后，感觉安全绳过重影响表演，于是找来相对较轻的白色绳子做了替换（图4）。
