德兴江西某集团某矿业有限责任公司外包施工队伍金某某矿业管理股份公司某项目部“8·1”一般车辆伤害事故调查报告

德兴市政府事故调查组

2025 年 2 月

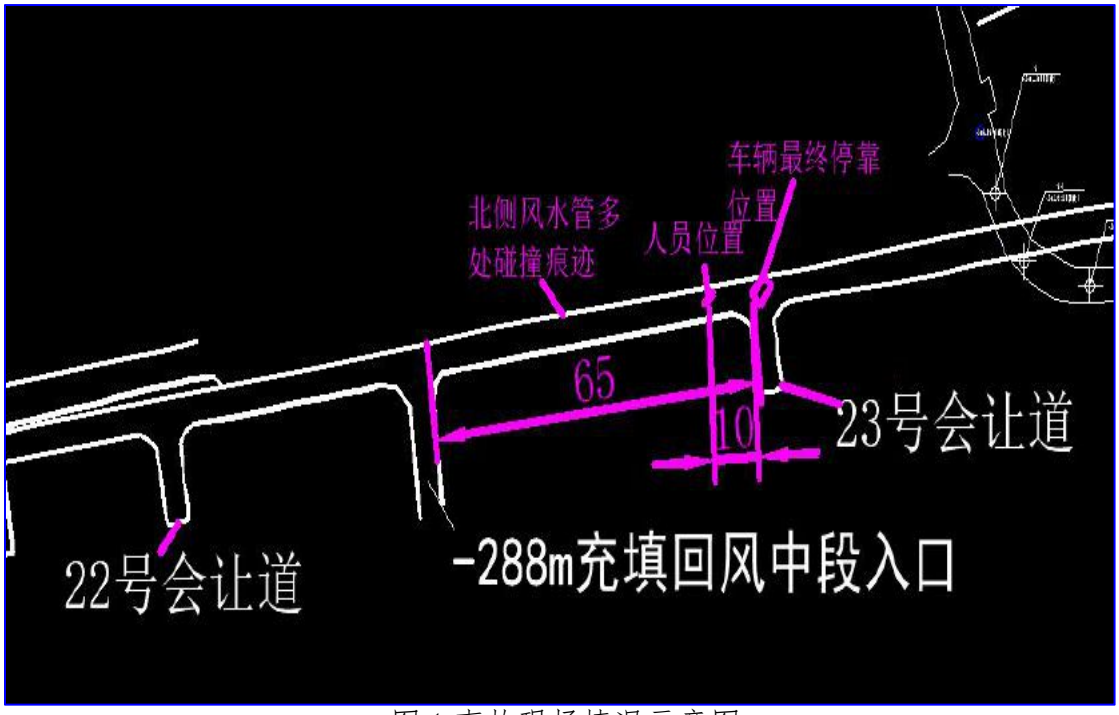
图1事故现场情况示意图

18 时 56 分，汪某庚所驾驶的 UQ-8 材料辅助车撞向-228 中段水平路口的第 22-23 号会让道后，因撞击产生的冲击将汪某庚从驾驶位置上“甩出”坠落至斜坡道地面上，UQ-8 材料辅助车撞上斜坡道旁边的风水管上后停止运行。

此次事故发生于江西某集团某矿业有限责任公司8000t/d项目辅助斜坡道。事故车辆停在辅助斜坡道23号会让道左侧帮岩壁旁，汪某庚位于事故车辆后方约10m处，现场在辅助斜坡道-288m路口边帮出现碰撞痕迹，往下至23号会让道两帮均有剐蹭痕迹，北侧边帮风水管多处破损，首次碰撞痕迹距离事故车辆最终位置约有65m（图1事故现场情况示意图)。该辅助斜坡道硐口位于矿体南侧，主要负责凿岩台车、铲运机等设备及部分人员通行，并兼作安全出口。

事故调查组根据现场勘验、调查询问、事故车辆在斜坡道运行部分视频等方式，UQ-8驾驶员汪某庚违反江西某集团某矿业有限责任公司井下采矿场《斜坡道安全管理制度》，在未采取任何安全措施的情况下驾驶车辆在斜坡道独自行驶，出现突发状况，处置不当，操作失控碰撞到斜坡道岩壁及岩壁风水管上。撞击的冲击力将驾驶员汪某庚（死者）从驾驶位置上“甩出”，被UQ-8车辆碾压致死，是发生事故的直接原因。
