建德经济开发区浙江新安迈图有机硅有限责任公司“9·15”一般灼烫事故调查报告

“9·15”一般灼烫事故调查组

2026年1月5日

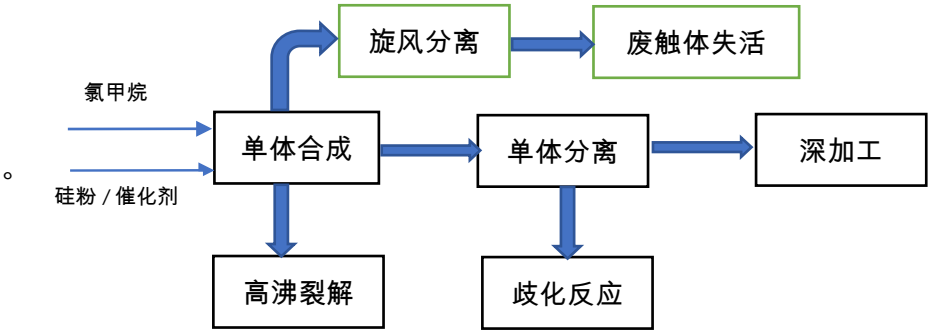
图 1 项目工艺流程图

单体合成装置主要是由氯甲烷和定量混入催化剂的硅粉在流化床反应器内进行气固相催化反应生成有机硅粗单体，粗单体经过精馏及后续一系列反应得到不同的有机硅产品。

单体合成装置未反应的含硅及催化剂的细粉被气流带出，经旋风分离后部分小颗粒硅粉随气流进入废粉收集罐，在废触体失活工段进行处理。

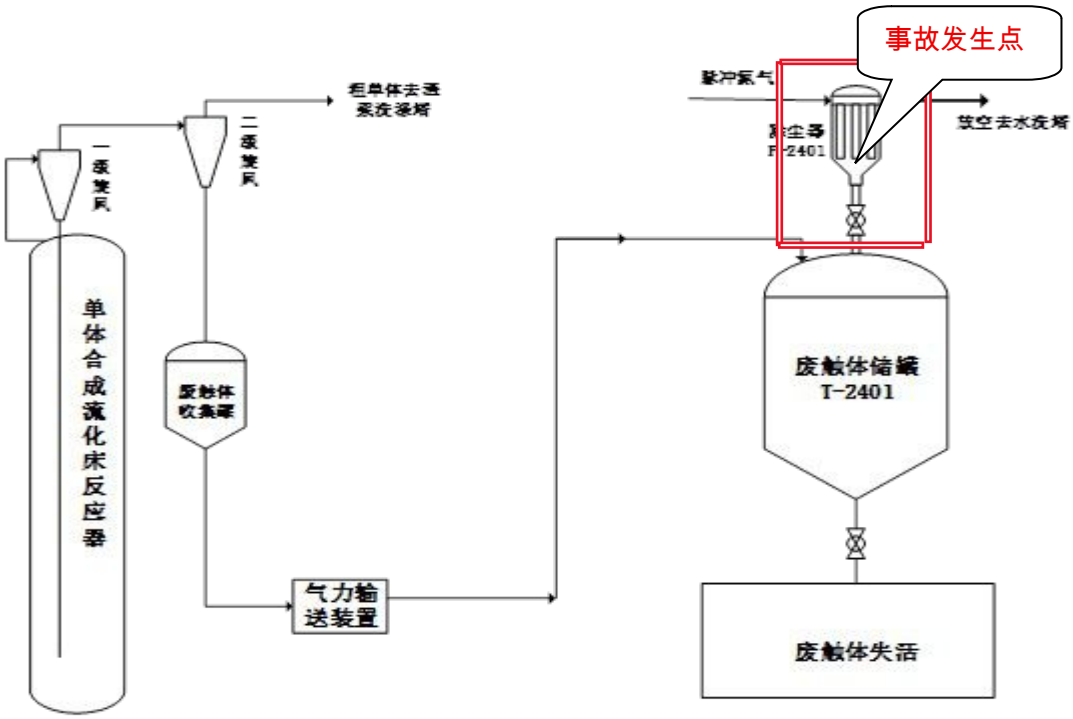
图2 924废触体失活装置工艺流程

单体合成反应中，大颗粒的硅粉会逐渐破碎，颗粒变小；部分未反应的硅粉颗粒会被气流带出，大颗粒硅粉通过一级旋风分离后返回流化床反应器，小颗粒硅粉随气流进入二级旋风，在二级旋风进行二次分离后进入到废粉收集罐。废粉收集罐中的废触体通过气力输送设备输送至 924 废触体失活装置 T-2401 废触体储罐，输送过程中含尘放空尾气经过 F-2401 除尘器过滤后送至尾气洗涤塔达标排放。废触体通过失活程序进行处置：通过控制一定的水量，在氮气保护下

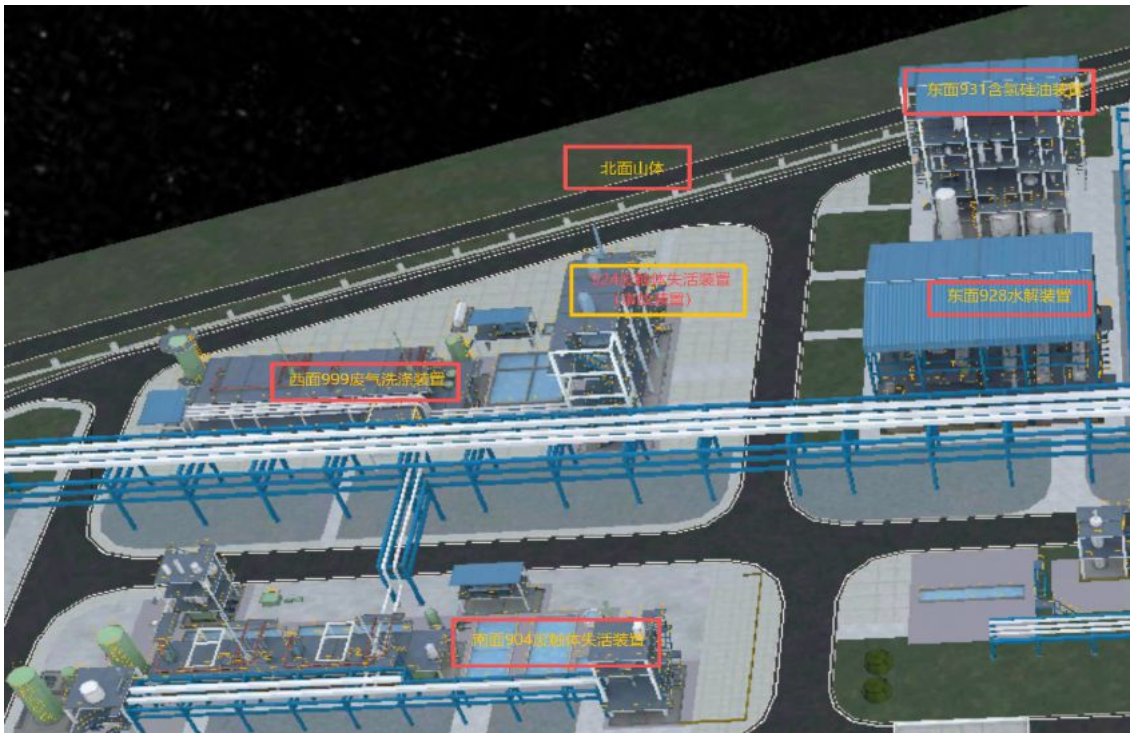
图 4 事故装置及周边区域图

13 时 43 分，下封头新的垫片摆放到位后，吊装指挥下落 F-2401 除尘器，准备进行复位。此时监护人林某发现 F-2401 除尘器顶部原来装爆破片的法兰处和除尘器底部有烟冒出，马上去将通向压差计法兰的氮气阀门开大，废触体粉尘被吹出，随即 F-2401 除尘器发生闪燃，现场监控视频显示，闪燃持续时间 1 秒左右。F-2401 除尘器周边 9 人受到不同程度灼烫，立即安排外送就医。

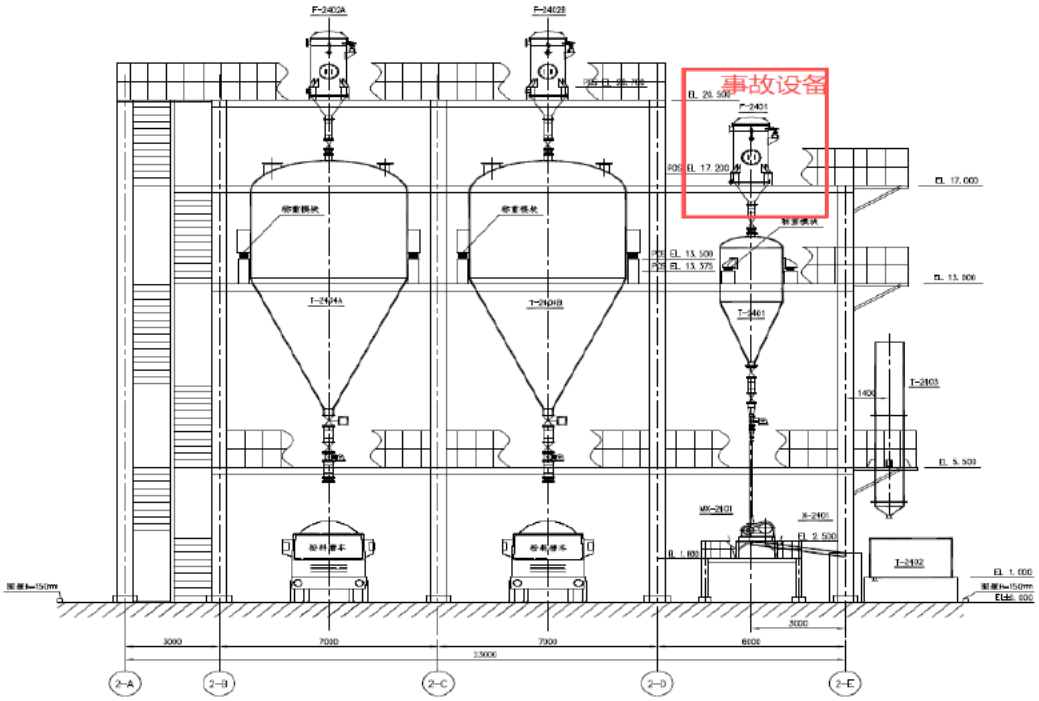
图 5 924 装置立面示意图

F-2401 除尘器布置在 924 装置北侧 3 层和 4 层之间，F-2401 除尘器支座位于四层平面。924 废触体失活装置属于环保区管理，环保区员工共 19 人，924 废触体失活装置为白班间歇运行装置。

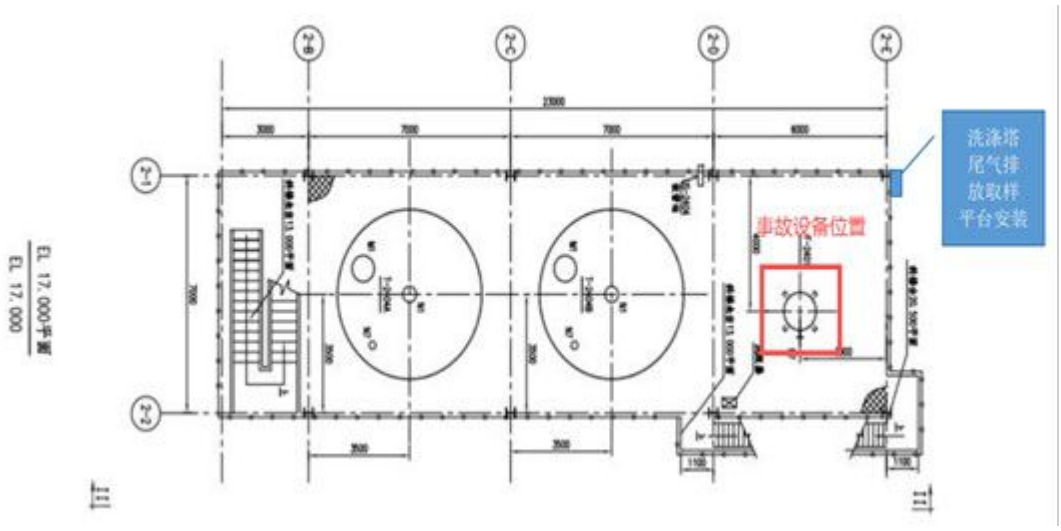
图8 事故设备F-2401除尘器与制作平台位置示意图

9月15日8时，上海茗晋公司人员开展四楼洗涤塔尾气取样平台制作作业。10时30分左右，因同一平台区域将进行F-2401除尘器下封头垫片更换，新安迈图公司暂停了取样平台制作作业。

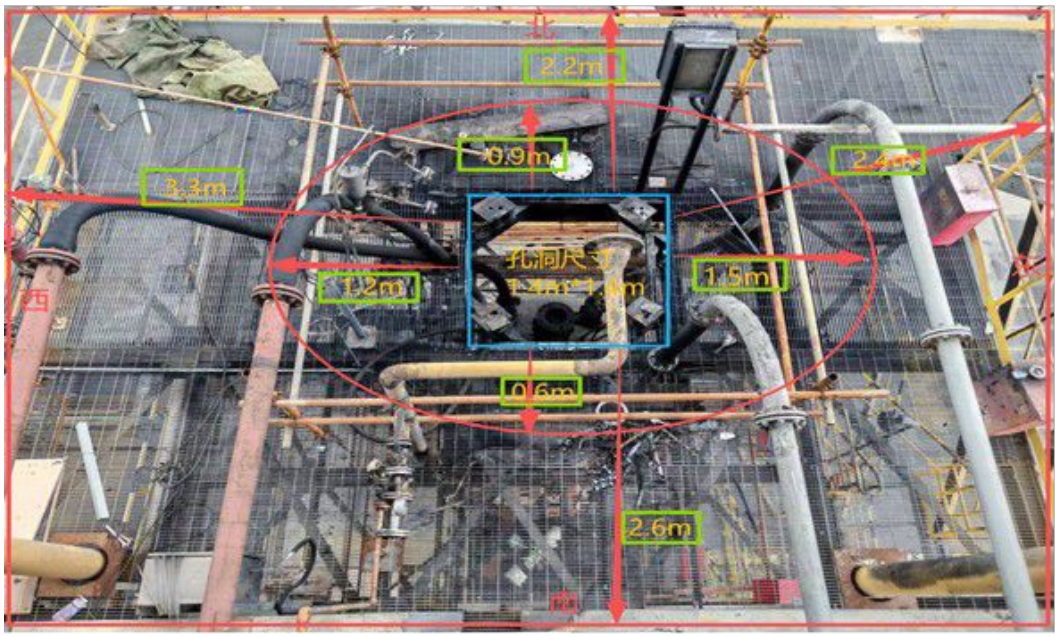
图9 事故地点灼烧区域示意图

事故导致四楼 F-2401 除尘器周边栏杆和格栅板有灼烧痕迹，灼烧区域经测量，东侧距事故设备 F-2401 除尘器安装孔约 2.4（1.5）米、

南侧距事故设备F-2401除尘器安装孔约2.6(0.6)米、西侧距事故设备F-2401除尘器安装孔约3.3(1.2)米、北侧距事故F-2401除尘器安装孔约2.2(0.9)米。(注:括号外数据是空间距栏杆的痕迹距离,括号内数据是格栅地表面的痕迹距离)。
