株洲炎陵株洲鑫盛源环保科技有限公司“6·15”较大中毒事故调查报告

株洲市人民政府事故调查组

2026年1月21日

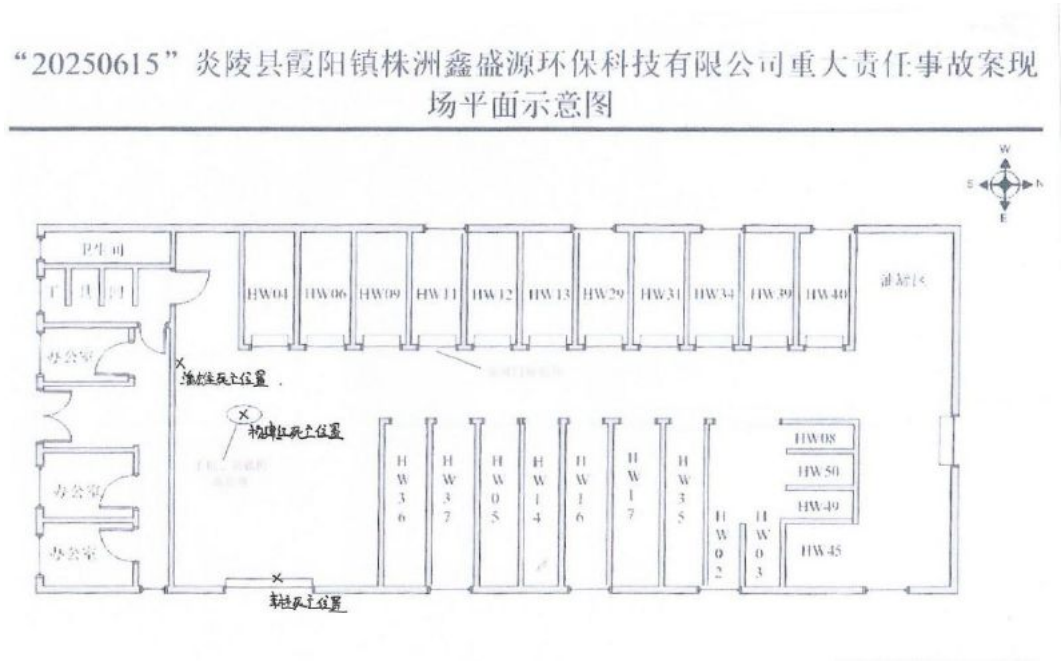
图 1 现场平面示意图

中心现场（现场平面示意图见图1）位于株洲鑫盛源环保科技有限公司车间，合计建筑面积约1000㎡，该车间南端为办公区域，办公区域从西至东依次为卫生间、工具间及并列的三间办公室。办公室区域北侧为车间，车间西侧为液体存放区，从南至北存放的危废类别依次为HW04、HW06、HW08、HW09、HW11、HW12、HW13、HW29、HW31、HW34、HW39、HW40，车间东侧为固体存放区，从南至北依次为HW36、HW37、HW05、HW14、HW16、HW17、HW35、HW02、HW03、HW08、HW50、HW49、HW45。

致 3 人死亡的有毒有害气体泄漏现场，位于靠西侧第 4 号存放危废的卷闸门隔间内，隔间内存放有 13 个铁桶废液（11 个位于西侧，2 个位于卷闸门边），1 个白色塑料吨桶（位于中间）。其中致死气体来源为白色塑料吨桶，发生事故时 4 号隔间处于封闭状态，卷闸门可见明显损坏。在车间南侧空旷区域地面遗落有 1 部智能手机、1 串钥匙和 3 只拖鞋。死者潘某倒地位置为 1 号卷闸门视频监控下方（见图 2）；2025 年 6 月 15 日 8 时 34 分 04 秒，死者杨某红倒地于 1 号卷闸门前方（见图 3）。2025 年 6 月 15 日 8 时 40 分 24 秒李某跑至卷闸门口准备开门时倒地（见图 4），卷闸门未打开。后经医务人员确认，杨某红、李某、潘某 3 人死亡。
