新源县元利恒农机农业综合开发专业合作社“9·5”玉米种烘干设备一般坍塌事故调查报告

新源县人民政府事故调查组

2025 年 9 月

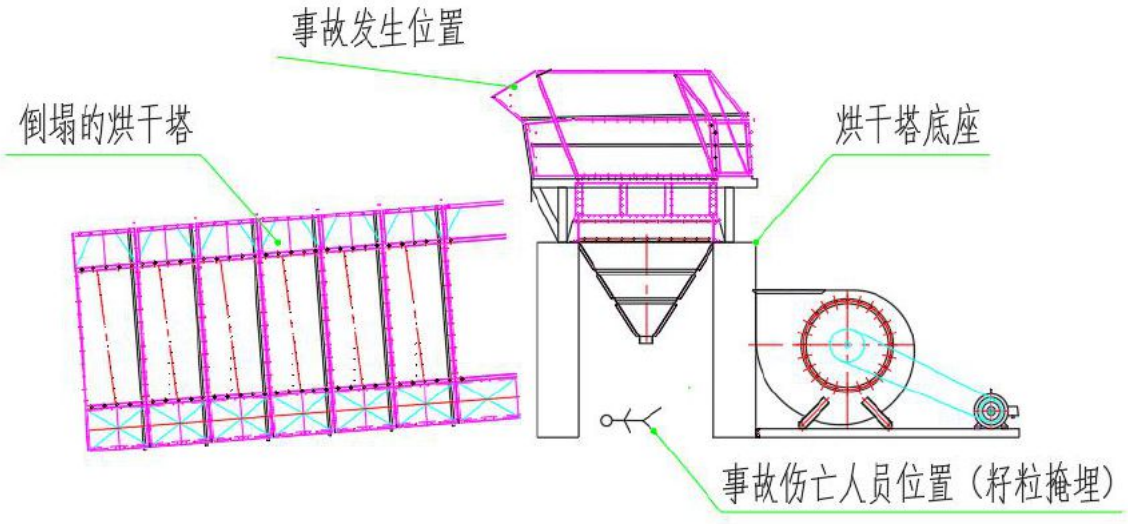
（一）事故现场情况。事故现场位于新源县别斯托别乡喀拉苏村六巷20号新源县元利恒农机农业综合开发专业合作社玉米种籽粒烘干机处。2025年9月7日，县应急管理局委托新疆中远工程检测有限公司（第三方鉴定机构）对玉米种烘干设备坍塌原因进行检测鉴定,并于10月11日出具《鉴定意见书》（新疆中远[2025]产质鉴字第042号）。经现场勘验，玉米种籽粒烘干机倒塌时无大风、地震等自然灾害发生。现场烘干设备已倒塌向北侧，籽料在此处存在掩埋堆积现象，烘干设备钢构件受籽料掩埋且钢结构存在严重变形的现象。经称重计算，事发时仓内玉米共重96吨，玉米粒在仓内高度约为10.05m。

依据哈尔滨凯悦农业机械制造有限责任公司出具的关于立柱、主仓、五角盒、风道外板设计图纸，设备安装存在以下2个问题:一是部分钢构件（立柱、风道外板）截面尺寸不符合设计要求，立柱的平均壁厚经检测不符合规范要求（设计要求4mm±0.21实际3.6mm），风道外板平均壁厚经检测不符合设计要求（设计要求2.5mm±0.18实际1.5mm）；主仓平均壁厚经检测符合设计要求（设计要求2.5mm±0.18实际2.45mm），五角盒平均壁厚经检测符合设计要求（设计要求1.5mm±0.12实际1.49mm），主仓侧壁平均壁厚符合设计要求(设计要求2.55mm±0.18实际2.55mm)。二是五角盒大头和小头螺栓安装数量与设计图纸不符，部分五角盒大头仅使用一颗螺栓与仓体壁板进行连接固定（设计图纸中应为两颗螺栓固定）；五角盒小头无螺栓固定（设计图纸中应为两颗螺栓固定）。

根据实际勘验数据，依据实际堆料荷载，对玉米种籽粒烘干机整体结构进行验算校核，五角盒小头处钢板的弯折应力，无法抵抗玉米种在此处产生的作用力；五角盒大头未完全固定，立柱、风道外板的壁厚不符合设计要求，从而导致结构整体刚度偏低、稳定性较弱、承载力不足。造成本身存在质量问题的构件无法满足其承载力而使主体结构形成整体连带反应后失稳变形、倒塌。

事故现场图片 1

事故现场图片 2
