昭阳北闸昭通上元建材有限公司“10·15”一般高处坠落事故调查报告

昭阳区人民政府调查组

2025年11月25日

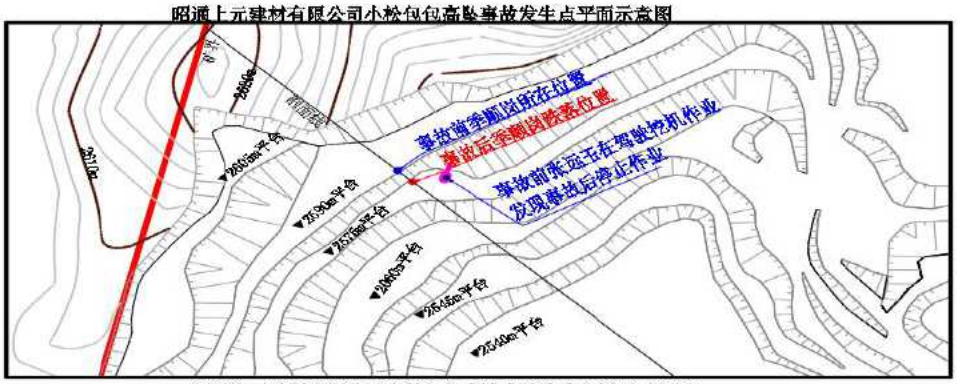
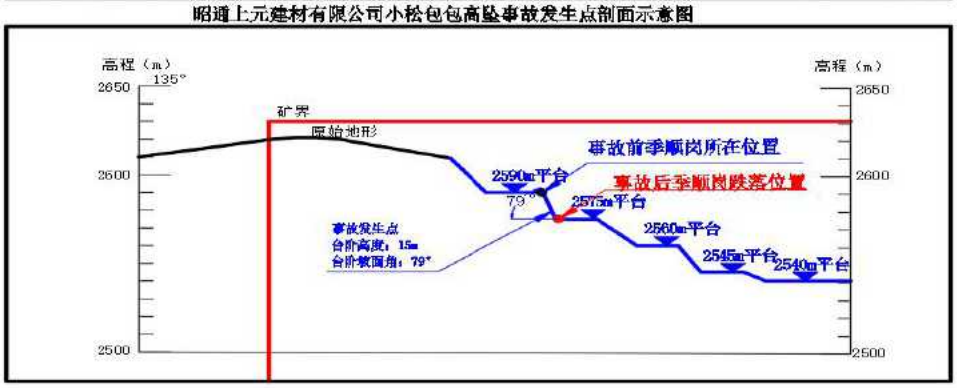
3.昭通上元建材有限公司落实企业主体责任情况。成立了安全生产组织机构，定期开展安全培训教育，建立了安全生产管理制度，召开安全工作专题会议，开展了安全检查及隐患排查，建立了工作台账，按要求制定了应急救援预案并备案登记，组织了应急救援演练，保证了安全生产投入。但在工作中任命分工与实际分工不相符，主要负责人、总经理对自己职责任务不清；检查、会议存在代签。施工现场安全管理不到位，未按设计施工作业，设计边坡角为60°，事故发生地点边坡角为79°。

现场位于昭通上元建材有限公司小松包包采区内“小凉山”东侧山坡+2590m 平台，该处道路呈南北向，为泥土路面道路，道路均宽约 5m，路西侧见大量石料及泥土。路东侧边缘见均高约 50cm 的挡土墙，挡土墙处见设置有一警示牌，上见“当心坠落”的字样。警示牌东侧为垂直山壁，至下方高约 14m，山壁下方为+2575m 平台，经测量,坠落+2590m 至+2575m 平台高为 15m，台阶坡面角为 79°。

1.施工现场安全管理不到位。规章制度和操作规程未得到严格落实，未明确边坡边缘作业的注意事项；未按设计施工工作帮边坡，设计边坡角为60°，事故发生地点边坡角为79°。

（一）认真落实企业安全生产主体责任。昭通上元建材有限公司要认真学习和领会习近平总书记关于安全生产的重要论述，牢固树立安全发展理念。严格按照《中华人民共和国安全生产法》和相关规定，落实企业主体责任。深刻汲取“10·15”事故教训，认真贯彻执行安全生产法律法规，完善安全管理机构，明确任务分工，压紧压实全员安全生产责任制。加强安全教育培训，提高安全意识，强化现场安全管理，全面排查治理事故隐患。严格按照设计施工，及时消除安全隐患，确保安全生产“零事故”和“零死亡”，确保安全生产。
