生产安全事故调查报告

事故名称：阿勒泰市火车站路绿色低碳智算中心项目“8·1”一般车辆伤害事故调查报告

阿勒泰市火车站路绿色低碳智算中心项目“8·1”一般车辆伤害事故调查报告

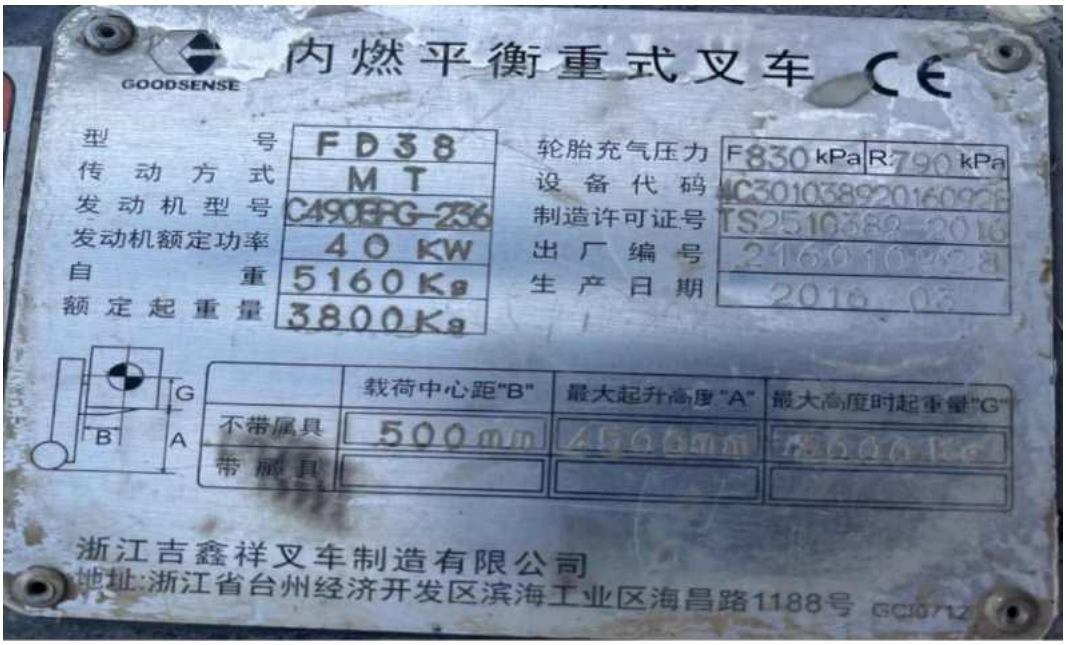
叉车设备经鉴定未见设施设备出厂随机资料（合格证、使用维护说明书等），使用过程资料（使用记录、维护保养记录、修理记录等）；货叉定位孔与定位销尺寸规格不匹配；液压软管表面龟裂；发动机铭牌有损毁，型号规格信息不全；安全标志部分缺失，标志图像部分褪色、模糊；发动机罩壳防止意外关闭的装置缺失；驻车制动系统无效；后座转向灯灯壳破损，制动灯无效；司机防护约束装置（安全带）零部件缺失；挡货架上沿存在变形，前后扭曲变形，左侧边框板上部撕裂，存在焊接现象，螺栓处开裂，右侧板变形；涉事设备避免正常操作的司机与车轮接触以及

车轮甩出物体伤害的保护装置设置不完整。以上问题不符合《工业车辆使用、操作与维护安全规范》（GB/T36507—2023）和《场（厂）内专用机动车辆安全技术规程》（TSG81—2022）相关要求。鉴定结论为涉事叉车存在重大安全隐患，严重低于相关国家标准和安全技术规范要求。

图片 1：内燃平衡重式叉车铭牌

图片 2：事故叉车现场图片

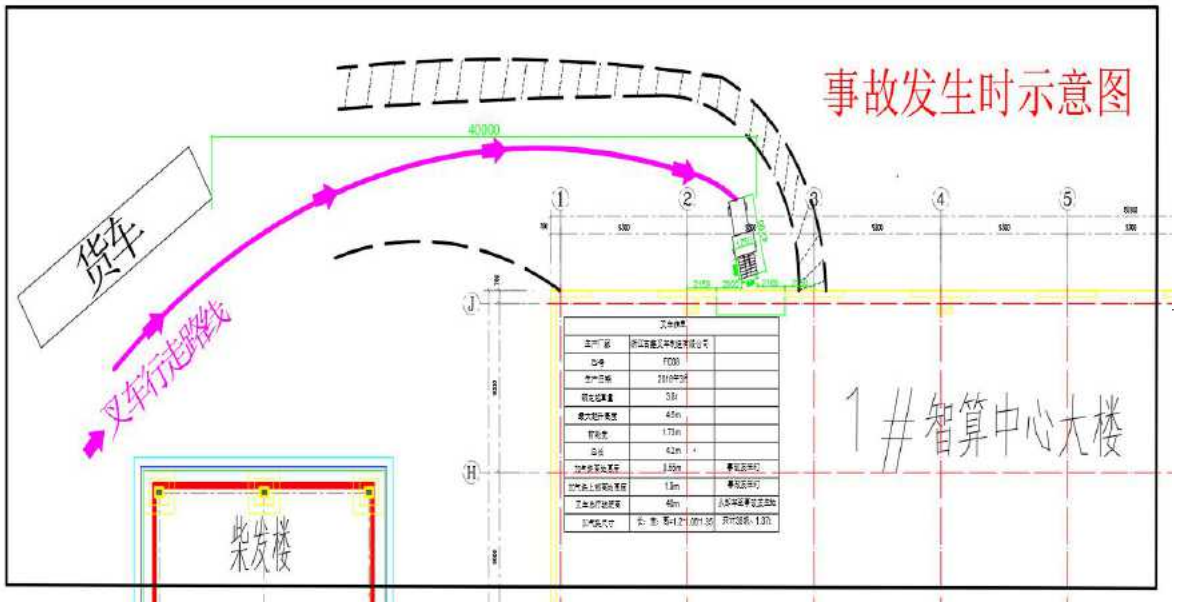
1. 事故现场：阿勒泰绿色低碳智算中心项目，位于火车站站前路北侧，低氘水厂东侧，由 1＃智算中心大楼、1＃—1 柴发楼、门卫等 3 个单体组成，总建筑面积 13711.78 平方米，由中核华辰建筑工程有限公司施工，由新疆卓越工程项目管理有限公司监理。事故发生部位位于 1＃智算中心大楼西北角施工通道处（J 轴交 2 至 3 轴处），死者熊**被叉车左前轮胎碾压，头部朝西、腿部朝东、脸部朝下俯卧于叉车左前轮旁。事故发生后，建设单位、施工单位、监理单位相关管理人员第一时间实施救援，市政府、应急管理、公安、住建部门相关领导第一时间赶赴现场进行应急处置并封锁事故现场。

图片 4：事故现场平面示意图
