永善马楠湖南同坤建设工程有限公司“10·6”一般物体打击事故调查报告

永善县人民政府调查组

2025 年 12 月 10 日

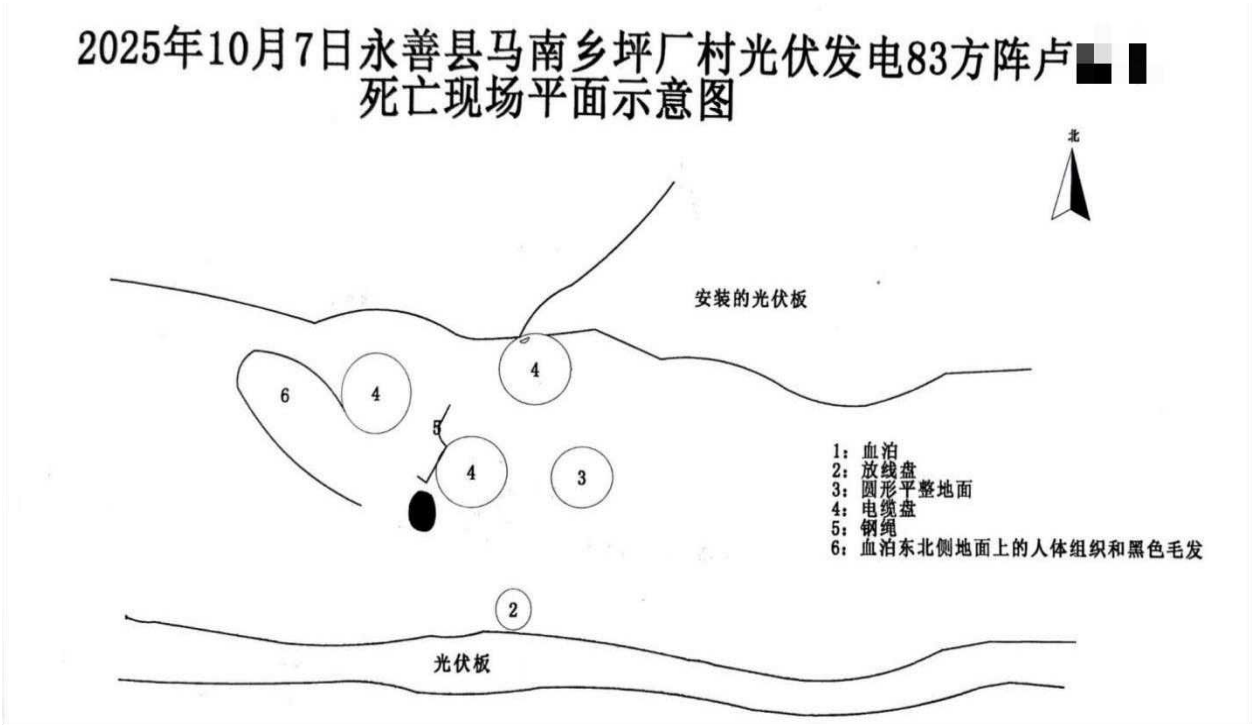
光伏发电项目部第二标段 83 方阵工地位于黑垮山梁上，山梁呈东西走向，山梁顶部有一东西走向的公路便道，公路靠南边摆放有光伏板，光伏板北侧有一绿色的直径为 1.5m，高为 0.22m 的放线盘，放线盘东北侧 2.6m 处地面上有一直径 2.3m 的圆形平整地面，圆形平整地面西北侧 1.15m 处有一直径为 1.83m，高为 1.54m 的电缆盘，电缆盘上有 4-5 圈直径为 7cm 的电缆，电缆盘上北端有一电缆线往山坡下延伸，东端电缆尾端搭在电缆盘上，电缆盘顶部无钢绳，顶部边沿上缠有黄色布条及绿色塑料条状物，放线盘上的木板有松动及损坏。

圆形平整地面西侧 1.75m 处有一电缆盘，上缠有黑色电缆，电缆盘顶端中部固定有一钢绳。此电缆盘上的电缆东侧表面有擦痕，西侧电缆中上部嵌入有一根直径为 2.8cm，长为 7m 的钢绳，钢绳两端各有一环形套。钢绳呈南北向，距北端 1.2m 处的钢绳呈卷曲状，卷曲的弧形内侧 18cm 范围内有乳白色物体及黑色毛发沾附。电缆盘南侧 50cm 处地面上有 1.6m×1.1m 的血泊，血泊向西呈流淌状。血泊西北侧 1.6m 处有一电缆盘，此电缆盘南侧电缆上有白色人体组织及黑色毛发。血泊西北侧 4.5m×1.3m 范围内有白色人体组织及黑色毛发。

湖南同坤建设工程有限公司马楠坪厂光伏发电项目部在节假日期间擅自组织施工班组进行放线作业，针对前期已经发现的陡坡地形电缆在重力作用下快速滑动拉动放线盘高速旋转的事故隐患，未能引起足够重视并采取有效措施消除事故隐患，在作业过程中放线盘转速过快未能采取有效制动措施，导致吊装电缆盘的钢绳甩出后击中卢**头部是造成本次事故的直接原因。
