铁东旧堡鞍山市广林德再生资源有限公司“12·25”一般机械伤害事故调查报告

铁东区政府事故调查组

2026年3月26日

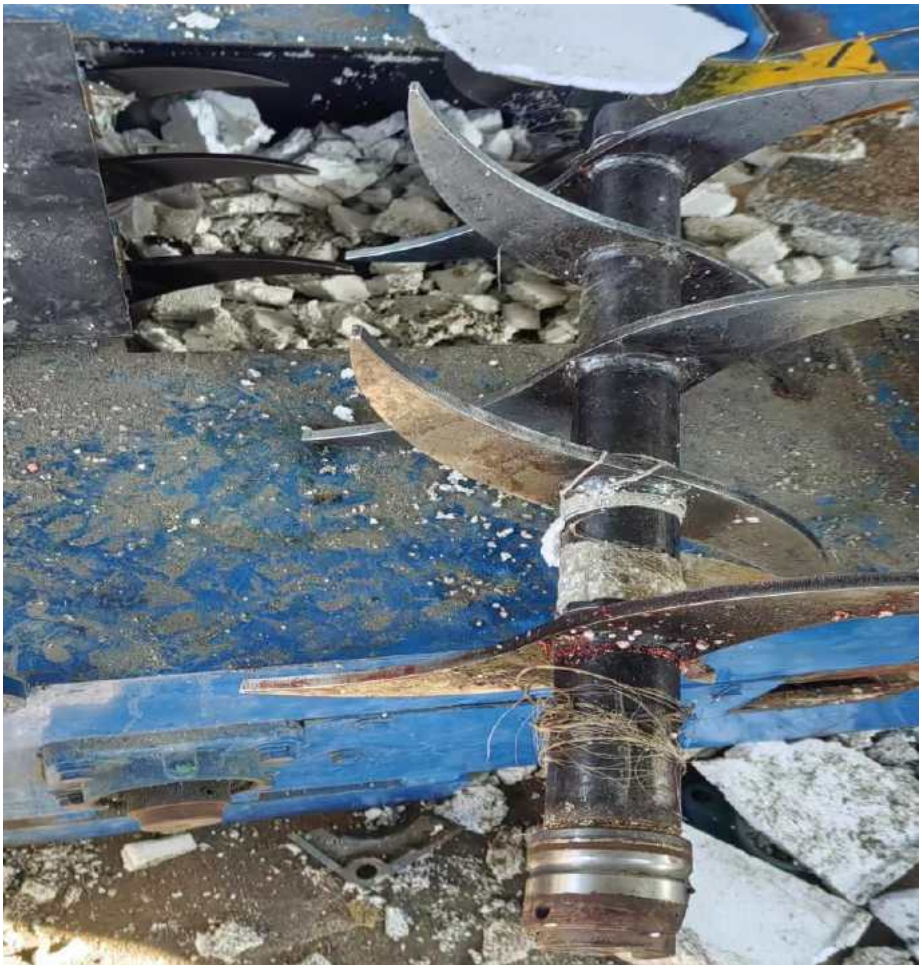
图 3 被拆解的粉碎绞刀

救援时，被拆解的泡沫化坨一体机粉碎绞刀如图 3 所示。

该起事故直接原因是：李某宝在操作泡沫化坨一体机时，发现进料口被废泡沫堵塞后，违规用左脚蹬踹堵塞部位，因用力过猛，左脚被设备旋转的绞刀刮住并绞缠，左腿无法挣脱，最终被绞伤。本次事故无现场目击者，作业现场未设置视频监控，当事人李某宝已死亡，无法还原事故发生的完整过程。调查组结合相关人员询问笔录及现场调查情况综合认定。

广林德公司要对生产设备开展全面排查，立即淘汰无产品质量检验合格证明、无生产厂名、无厂址的设备—泡沫化坨一体机，依规采购符合国标或行标的合格设备；严格按照《机械安全 防护装置 固定式和活动式防护装置设计与制造一般要求》（GB/T8196-2018）完善设备安全防护措施，建立健全设备运维、检查、保养管理制度及台账，定期检测维护，确保设备安全规范运行。

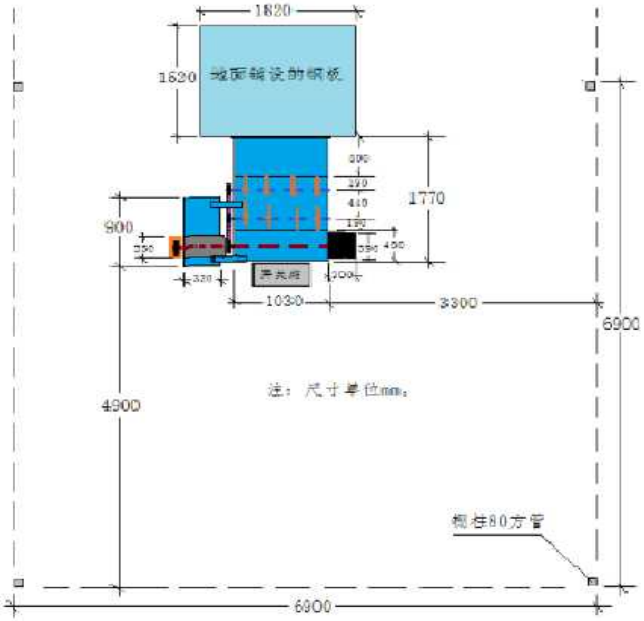
图 6 泡沫化坨一体机平面示意图

泡沫化坨一体机在废泡沫箱（板）的防雨棚内的平面位置如图 6 所示。

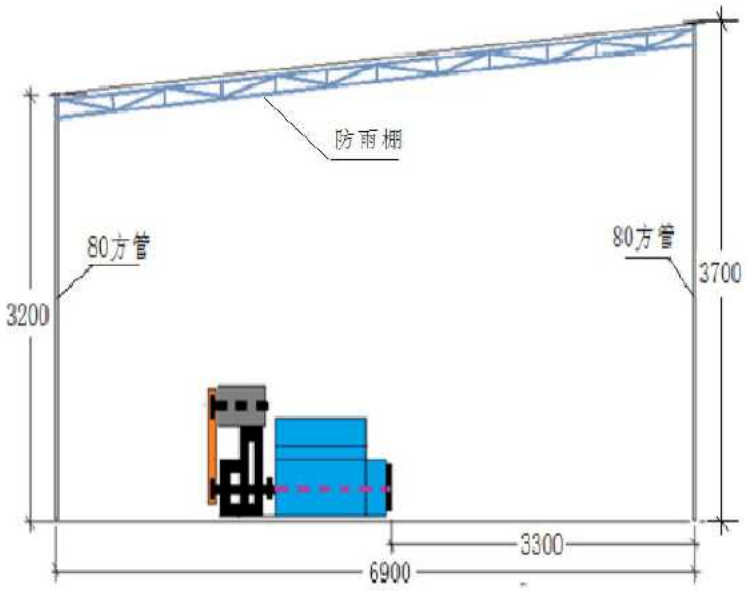
图 7 泡沫化坨一体机立面示意图

泡沫化坨一体机在废泡沫箱（板）的防雨棚内的立面位置如图 7 所示。

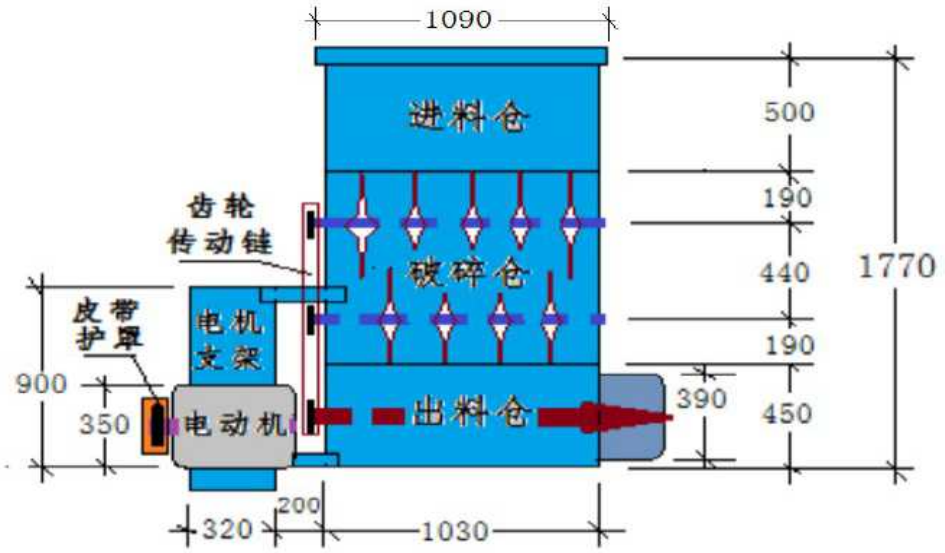
图 8 泡沫化坨一体机平面尺寸所示图

泡沫化坨一体机平面尺寸如图 8 所示。

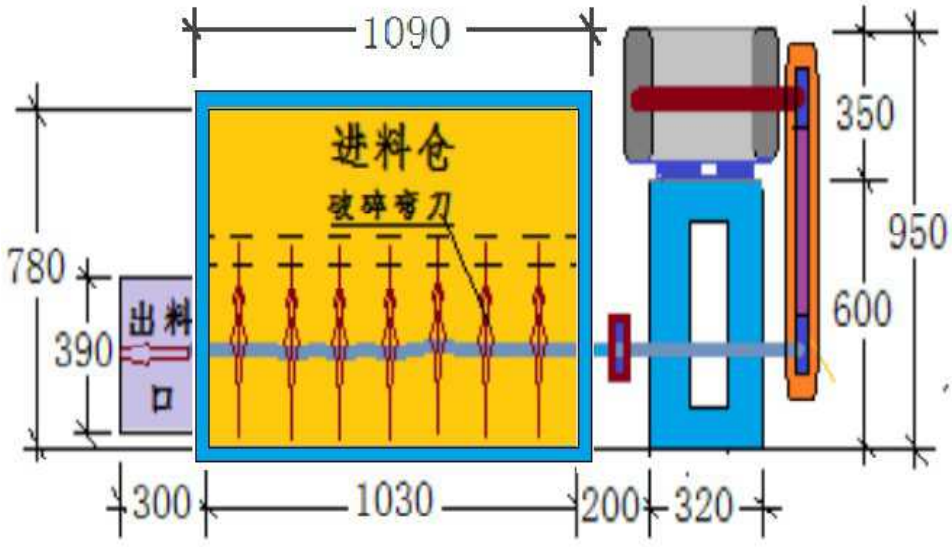
图 9 泡沫化坨一体机东侧立面尺寸示意图

泡沫化坨一体机东侧立面尺寸如图 9 所示。

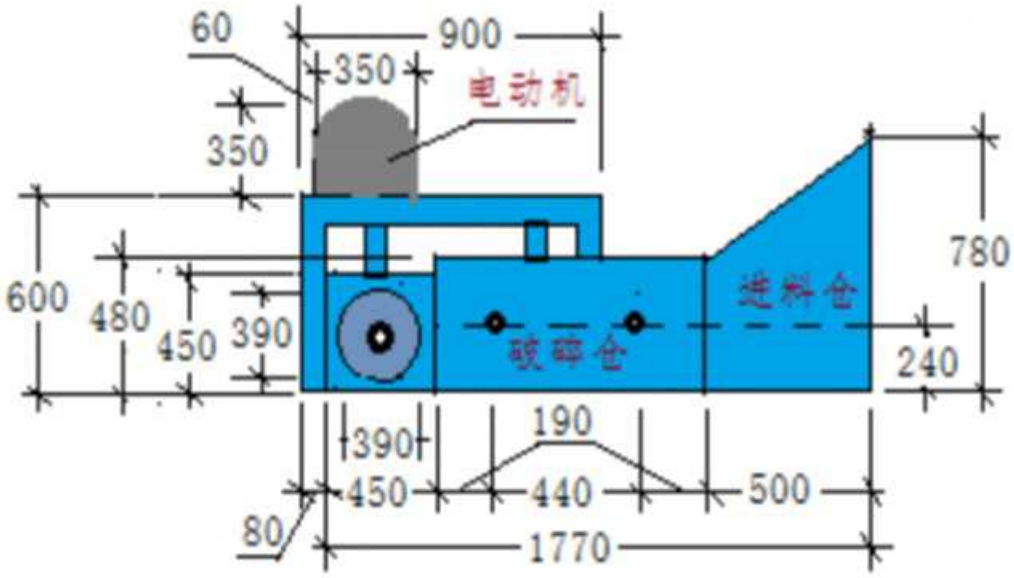
图 10 泡沫化坨一体机南侧立面尺寸示意图

泡沫化坨一体机南侧立面尺寸如图 10 所示。

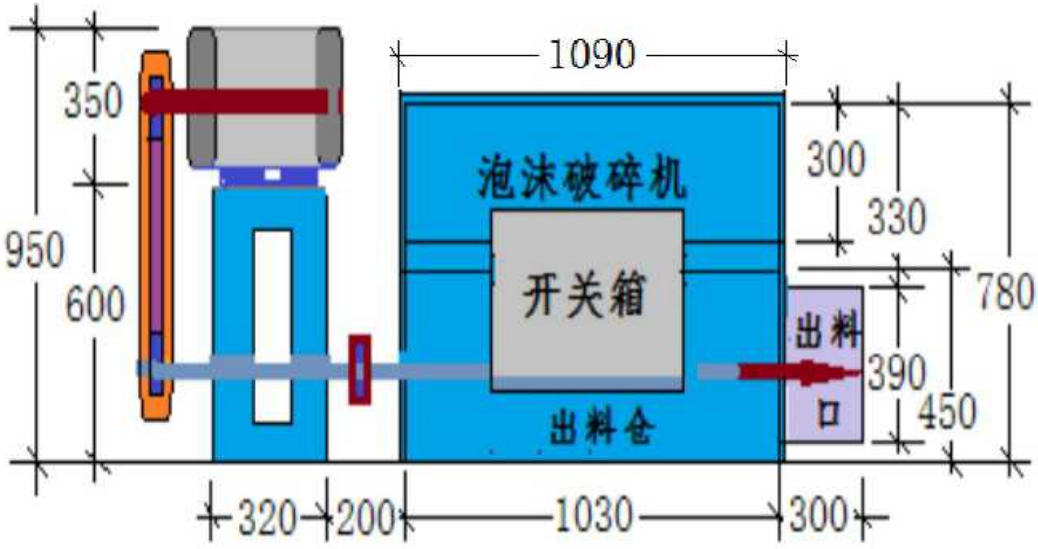
图 11 泡沫化坨一体机西侧立面尺寸示意图

泡沫化坨一体机西侧立面尺寸如图 11 所示。

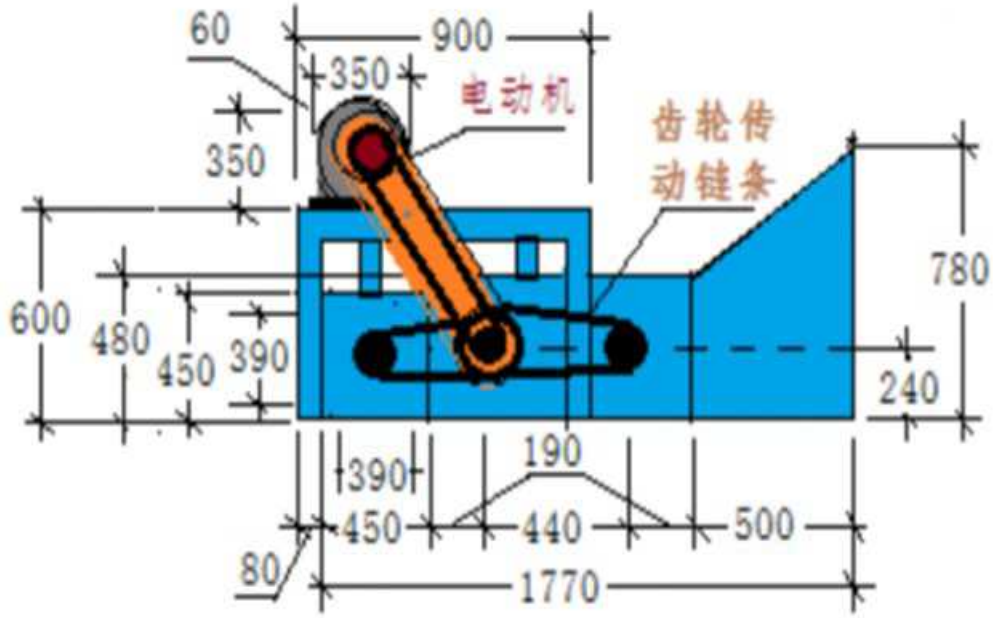
图 12 泡沫化坨一体机北侧立面尺寸示意图

泡沫化坨一体机北侧立面尺寸如图 12 所示。
