山西远航建材有限公司
“1·13”爆炸事故调查报告

临猗县人民政府事故调查组

2025 年 6 月

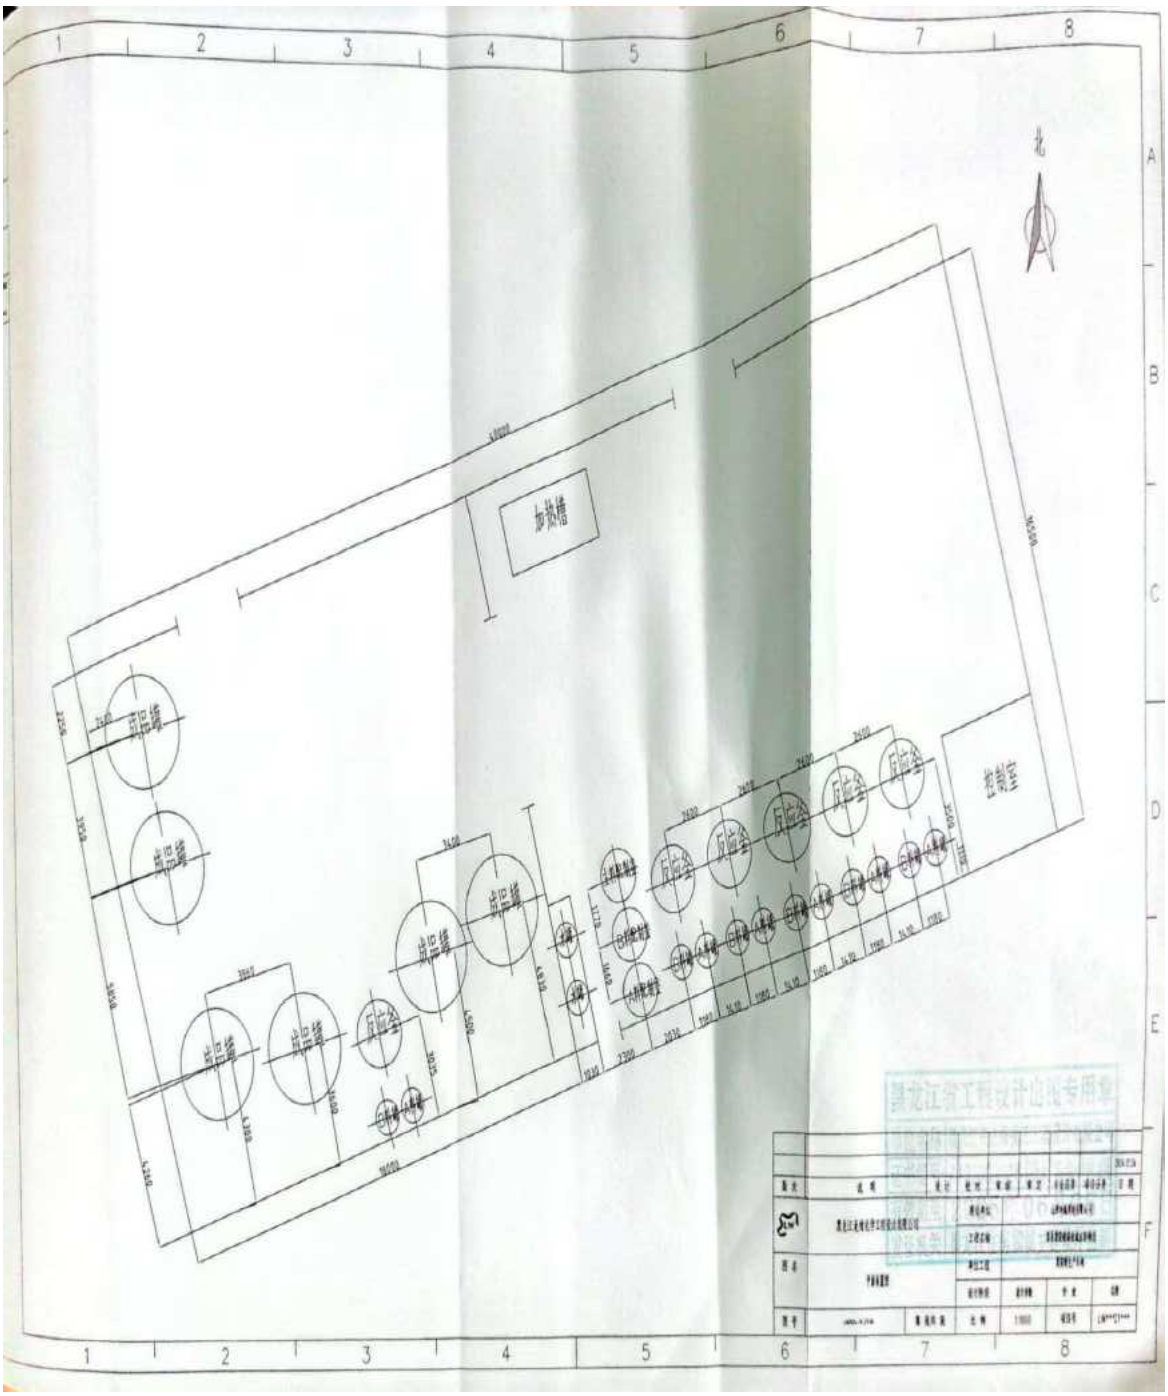
萘系聚羧酸高效减水剂车间设备布置平面图

该企业荼系聚羧酸高效减水剂生产车间（事故发生车间）东侧为配发电室和废弃的锅炉房，西侧紧临实验室（南）和危废间（北），北侧为企业内部道路，道路北侧为办公区，南侧为公用工程区域（由西向东依次排布为冷却塔、循环水池、冷却机、复配罐、空压机、盐水罐）

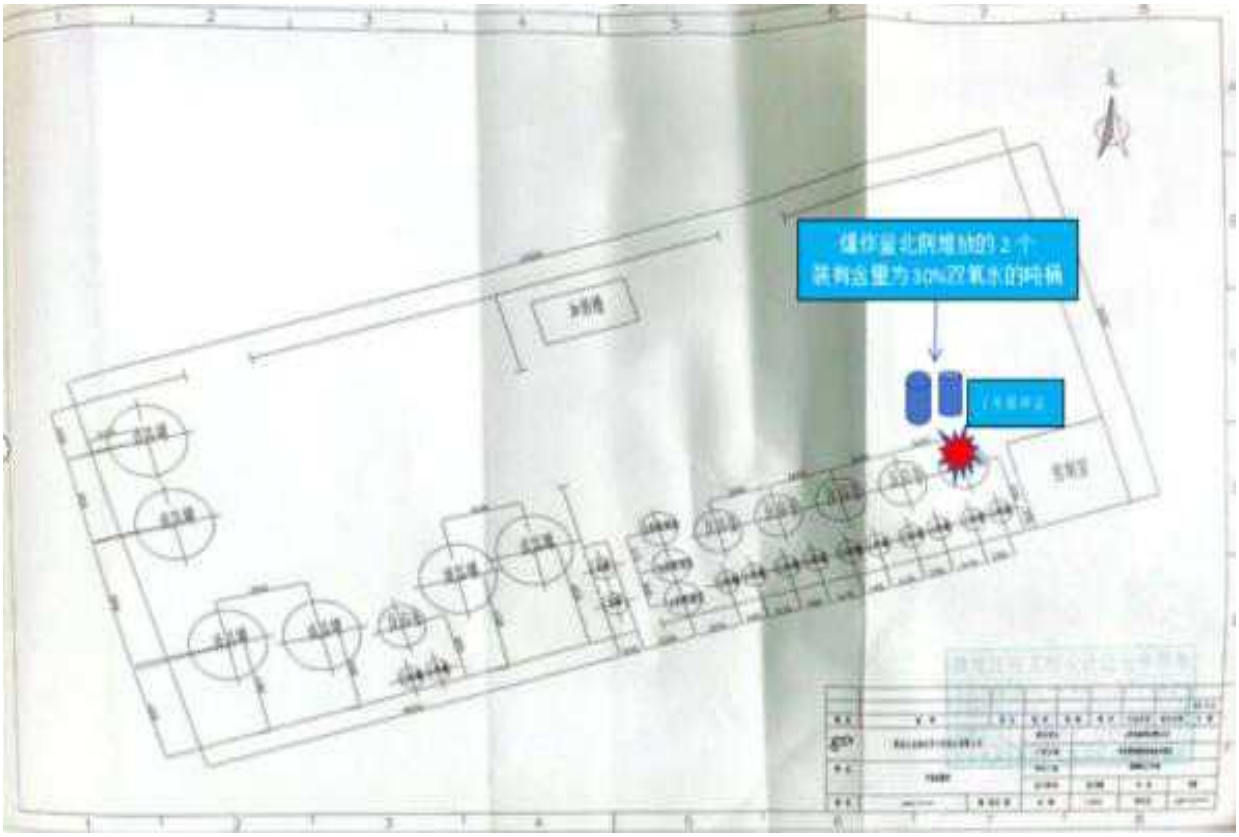
萘系聚羧酸高效减水剂车间爆炸示意图

导致此次爆炸事故的直接原因为：1.操作人员潘某勤在化料过程中操作不当，未及时关闭蒸汽阀。2.双氧水储存不规范，未放置在专用库房，堆放在停产的聚羧酸生产车间。

该起事故发生在聚羧酸车间停产后，因工人12日报告反应釜内残余物料凝结，需要加热融化，当日潘某勤在上午约10时到厂后，打开聚羧酸车间1#反应釜蒸汽阀进行化料作业，随后离开现场去南边办公室。1#反应釜内约2.5立方丙烯酸混合物经蒸汽持续加热后，残余物料中的丙烯酸（危害信息见附件13，略）发生聚合反应，放出大量的热，引起1#反应釜爆炸，爆炸冲击波造成堆放在1#反应釜北侧两个双氧水（危害信息见附件14，略）吨桶破裂泄漏，泄漏的双氧水与丙烯酸混合气体发生强烈反应，导致二次爆炸、着火，造成聚羧酸厂房坍塌。

现场发生爆炸的反应釜为1号反应釜，该釜北侧放置有2个装双氧水（含量30%）的吨桶，蒸汽阀门处于开启状态；爆炸后萘系聚羧酸高效减水剂车间整体倒塌，1号反应釜的人孔盖位于反应釜西南方向约50米处地面。

3.山西远航建材有限公司要加强对检维修环节和特殊作业管理，严格按照《化学品生产单位设备检修作业安全规范》要求，在检修前应制定检修方案，开展安全风险分析，并落实安全防范措施。涉及到特殊作业的，严格执行《危险化学品企业特殊作业安全规范》。
