泌阳县恒达厨具有限公司“12•27” 一般坍塌事故调查报告

泌阳县恒达厨具有限公司“12·27”
一般坍塌事故调查报告

编制单位：泌阳县恒达厨具有限公司“12·27”
墙体坍塌事故调查组
编制日期：2025年10月

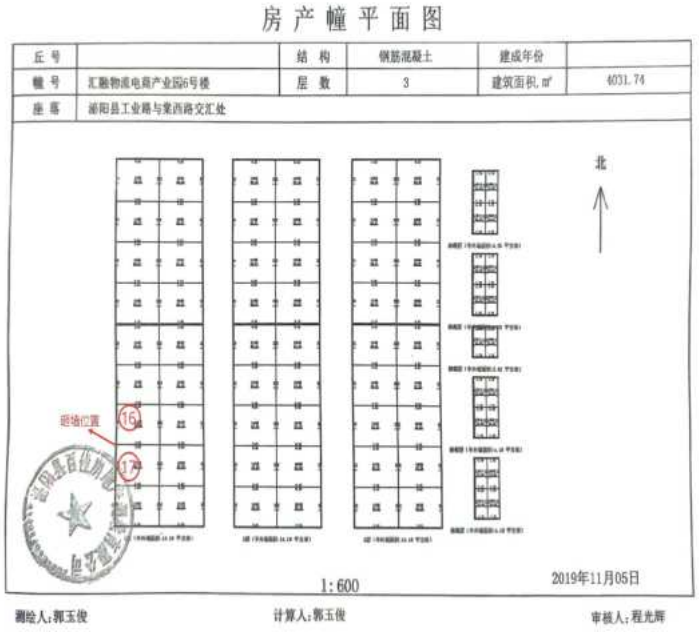
图（1）

涉事墙体为泌阳县恒达厨具有限公司（铺位号：6#楼17）与隔壁法恩莎卫浴（铺位号：6#楼16）之间的隔墙，宽5.8米，高3.0米。涉事墙体示意图见图（1）。

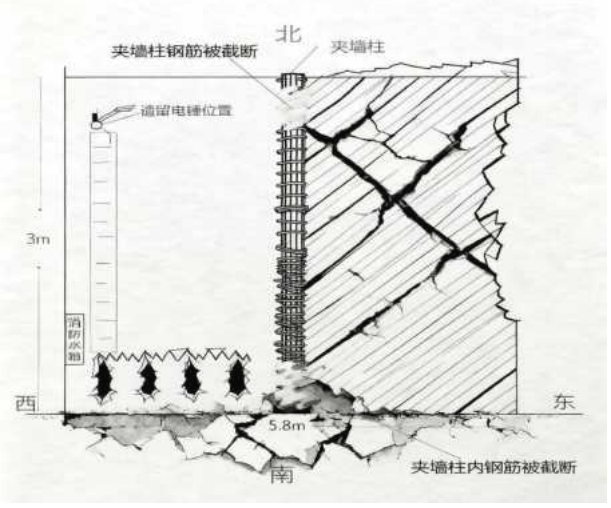
图（2）

13时30分许，三人返回施工现场，张某友、张某照共同驾驶三轮车清运碎渣，拉运两车后合作装载第三车，装载完成后张某友驾车运渣离开，张某照继续对西边半面墙体进行剔墙砸墙作业。施工过程中，墙体中间夹墙柱钢筋裸露，14时许，李某在未辨别墙体结构的情况下，无操作证操作电焊机割断墙体中部夹墙柱内的钢筋后，张某照在距地面约60公分处自东向西水平开凿墙体和间隔掏洞至底，直至靠近西墙1米左右（靠近西墙角有消防栓箱）。在距地面约1.5米处，李某与张某照用锤砸、推墙试图推倒墙体，未成功。随后二人搭建脚手架，张某照站在脚手架上继续用电锤向上凿墙，此时李某因电锤噪音大接电话外出，仅张某照一人在室内凿墙。15时许，李某、杨某玺、张某兵突然听到响声，急忙跑进屋内，发现墙体整体坍塌、脚手架被砸倒、张某照被砸中，张某照所使用的电锤仍插在距墙顶约0.6米处，事故发生，事故发生前涉事墙体见图（2）。

违规操作导致墙体坍塌。李某在无电焊操作证的情况下，擅自切割墙体中间夹墙柱钢筋（关键承重结构）；张某照在钢筋被切割后，采用从下往上掏墙的危险方式作业，且未采取临时支撑、个人防护等安全措施。墙体失去承重支撑后坍塌，砸中正在作业的张某照，造成其死亡。具体分析如下：

1.墙体丧失承载能力。钢筋作为混凝土结构的“骨骼”，负责承受拉力，一旦被切断，柱子在切割点处的承载能力急剧下降甚至归零。

2.墙体形成“铰接点”。柱子被切断钢筋后，该处成为脆弱的不稳定点（类似合页），在受到电镐冲击振动等压力或震动时，极易发生失稳、错位或压溃。

3.柱体截面削弱。水平开凿严重减小墙体在该横截面的有效面积，进一步降低其抗压和抗剪强度，切割钢筋与开凿削弱截面的操作叠加，加剧对墙体结构的破坏。
