经调查认定，湖北**建设工程有限公司“9·27”机械伤害是一起因作业人员违规维修车辆导致的一般生产安全责任事故，且存在瞒报行为。

项目名称：湖南省辰溪****电站项目1#施工支洞工程（下文简称事故项目），位于湖南省怀化市辰溪县**镇**村庵塘坳。专业分包工程内容：1#施工支洞工程，承担1#施工支洞的开挖、支护、浇筑混凝土等工程。业主单位为中**（辰溪）能源开发有限公司；施工总承包单位为中国****第八工程局有限公司；监理单位为中国**昆明院-四川**联合体湖南省辰溪****电站项目工程EPC总承包项目监理部；1#支洞工程施工单位为湖北**建设工程有限公司。

“9·27”机械伤害一般事故（瞒报）调查组

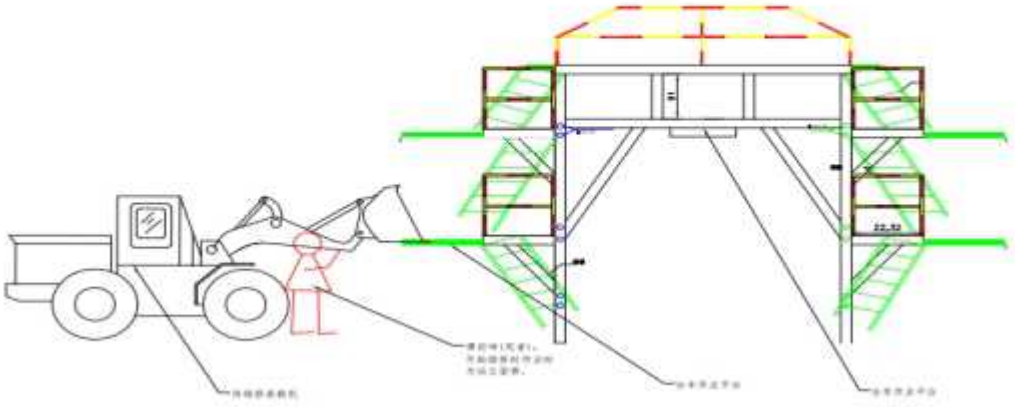
附图三、维修装载机示意图

一个临时台车（钢架结构的作业平台），用于维修装载机，一般情况下，将车斗放置台车上支撑和固定（附图三）。事发时，因装载机液压系统失压，车斗脱落，先将台车损坏，然后车斗落地（附图四）。事故发生后，从事故现场看，涉事装载机情况基本完好（附图五）。

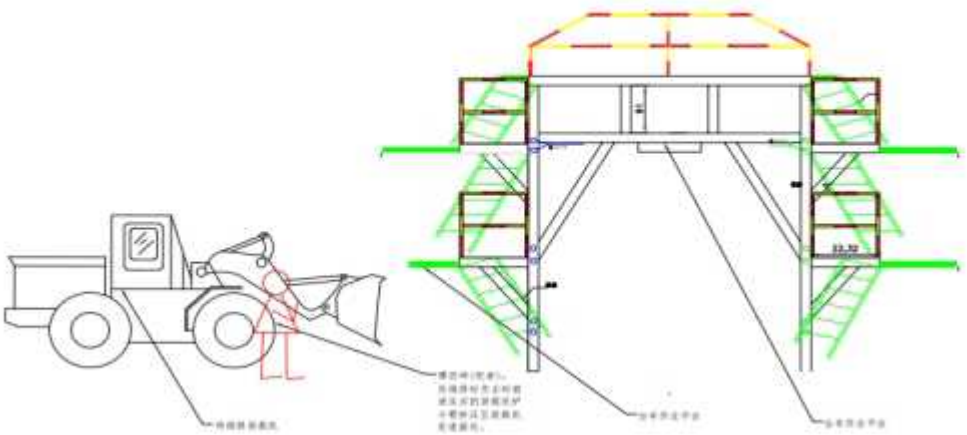
附图五、维修装载机示意图

谭*坤违反操作规程一人进行装载机维修作业，且在维修时未采取有效的安全措施进入装载机底部卸出装载车液压油，致使装载机大臂瞬间失压，车斗快速向下坠落，谭*坤未能及时撤离和躲闪，导致被装载机摇臂和前车架挤压胸部致死。
