和顺县天凯煤业有限公司“6·3”高处坠落一般事故调查报告

和顺天凯煤业有限公司“6·3”高处坠落一般事故调查报告

2024年6月3日15时许，和顺天凯煤业有限公司储货大棚建设施工过程中发生一起高处坠落事故，造成一人死亡，直接经济损失80万元。

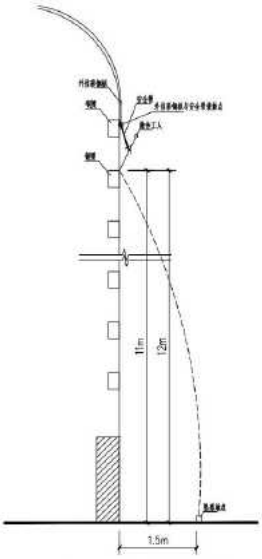
和顺县6.3高处坠落事故示意图

事故现场位于天凯煤业有限公司发运站内东侧，东侧墙体高约12米，作业地点距地面约11米，作业人员坠落地点距墙体约50公分，作业人员安全带断裂。如下图：

1.人的不安全行为。死者张三会违章将安全带系挂于有尖锐棱角铁皮的棚架横梁上，安全带与铁皮棱角发生磨损后，在重力的作用下发生断裂，致使作业人员发生高处坠落。

2.物的不安全状态。该公司在悬空作业时未建立牢固的立足点，也没有设置防坠落的任何安全设施。
