皋兰什川甘肃华建劳务有限公司“5·16”起重伤害一般生产安全事故调查报告

皋兰县人民政府甘肃华建劳务有限公司“5·16”
起重伤害一般生产安全事故调查组

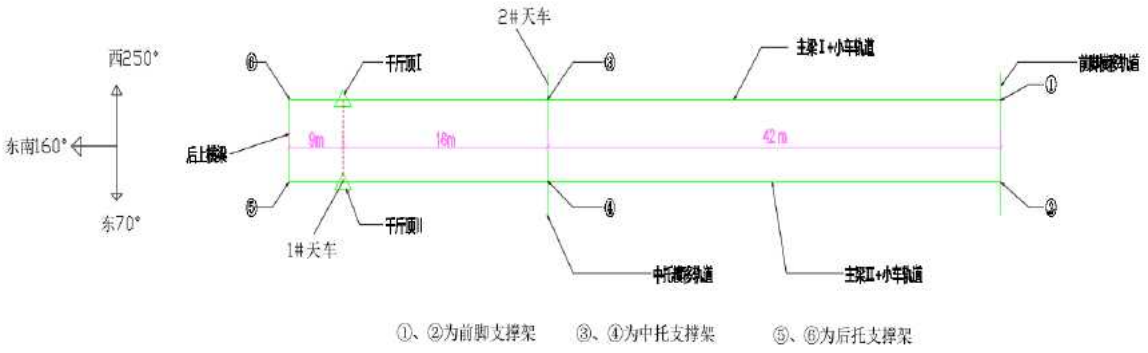
图一

该架桥机所采用的是双梁式尾部喂梁，整机带梁横移，整跨桥逐片落梁就位，轨道运行方式，可纵移、横移，适用于40m跨径桥梁上部钢筋混凝土或预应力混凝土T型梁和箱型梁的架设。架桥机中托支撑位置根据架设桥梁的跨径可以调整，架设不同跨径的预制梁时，按照桥梁跨径重新安放中托支腿的位置，即可满足对不同跨径混凝土预制梁的架设。斜交桥、曲线桥梁片的架设也是通过调整前支腿和中托支座位置来实现。架桥机示意图一

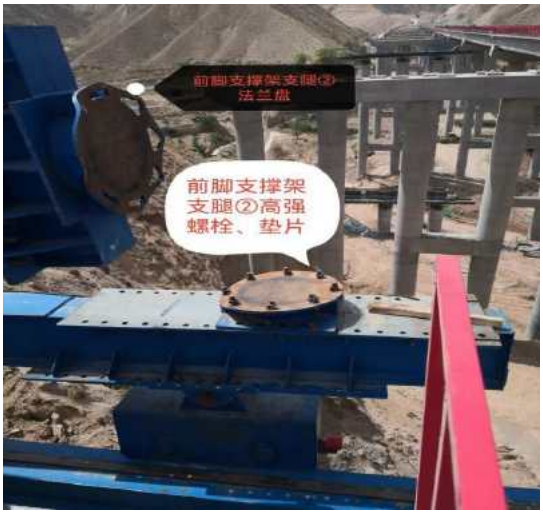
图三

事故发生在架桥机前脚支撑架支腿①、②处与前支撑架横移机构法兰盘连接处分离，连接方式为8个高强螺栓，螺栓安装由螺杆、平垫片、防松弹簧垫片、螺母组成。因受到较大拉力的作用，导致支腿①、支腿②处法兰盘螺栓孔变形，平垫片变形，螺栓从支腿法兰盘螺栓孔中脱出，其中支腿②处法兰盘螺栓孔变形较支腿①处严重，如图三、图四所示。前脚支撑架其余金属结构连接处无明显变形、分离等现象。支腿②处横移机构有脱轨现象，前脚支撑架支腿①处油缸柱塞行程为512mm、前脚支撑架支腿②处油缸柱塞行程为498mm（最大行程850mm）。横移机构、金属结构、横移电机、车轮、轨道及轨道基础无损坏，如图四所示。
