卢氏文峪河南奥龙实业有限公司“12·25”一般顶板事故调查报告

卢氏县政府事故调查组

2026年6月26日

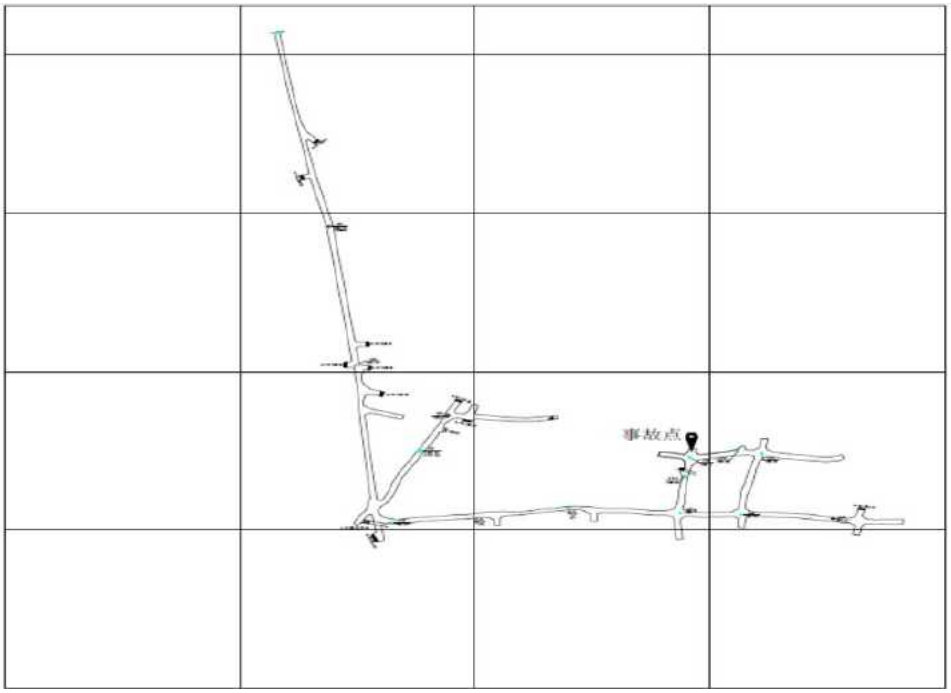
附图：1390 平硐采掘工程布置平面图（注明事发地点）

事发地点位于1390中段布置的第一个回采矿块出矿巷道端部向上回采的挑顶落矿作业面，当时应处在分层回采向上挑顶期间，在出矿巷道端部向上回采的采场内，进行挑顶凿岩作业。

由于事故发生已经一年多，事故现场已被破坏，冒落面积及方量目前无法估算。据当事人张山成和侯海峰回忆，当时冒落的石块长约1.5米、宽约0.6米、厚度约0.3米，推算体积约0.27立方米，重约1.08吨。当时作业面附近没有其他生产活动，也未监测到地震等自然灾害。

一是奥龙公司为追求利益，未经设计批准私自在1390平硐（Y=37526000）坐标线以东区域进行采掘作业，该区域六大系统未覆盖，独头掘进。二是1390平硐12勘探线北穿脉巷采场顶板矿层（体）整体性在先期施工中遭到破坏，当日挑顶回采凿岩过程中，由于凿岩设备及钻具振动，诱发采矿工作面顶板上部节理裂隙位移离层，使节理面以下“悬挑结构”的矿体在重力和退钻阻力的作用下，节理面下部岩体突然断裂冒落，形成顶板冒落，从而砸中顶板下方施工人员，是事故发生的直接原因。

事故点●
