马尾亭江福建爱博维康光学有限公司“4·8”一般机械伤害事故调查报告

马尾区政府事故调查组

2026 年 8 月 6 日

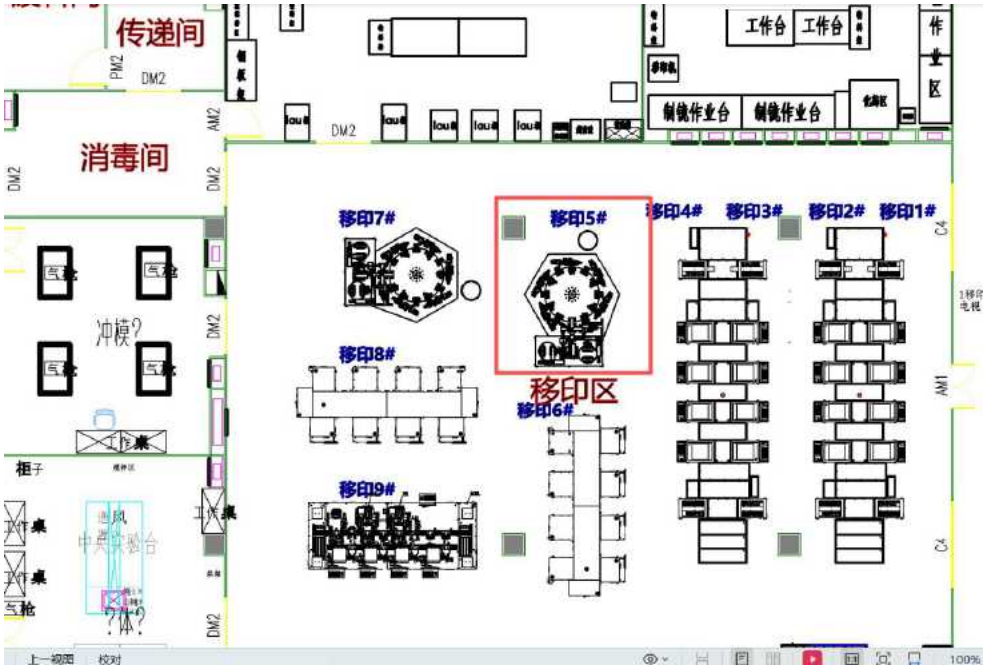
图 1 移印车间平面布置图

事发现场位于爱博维康公司二层移印车间（详见图1）。事故设备名称为YNK凹模彩膜移印设备（以下简称移印机），型号：PCL-SR-1A-2400，序列号：2014010424001，整体尺寸：3100*2550*2200mm，额定功率：9.8KW，总重量：3000Kg，出

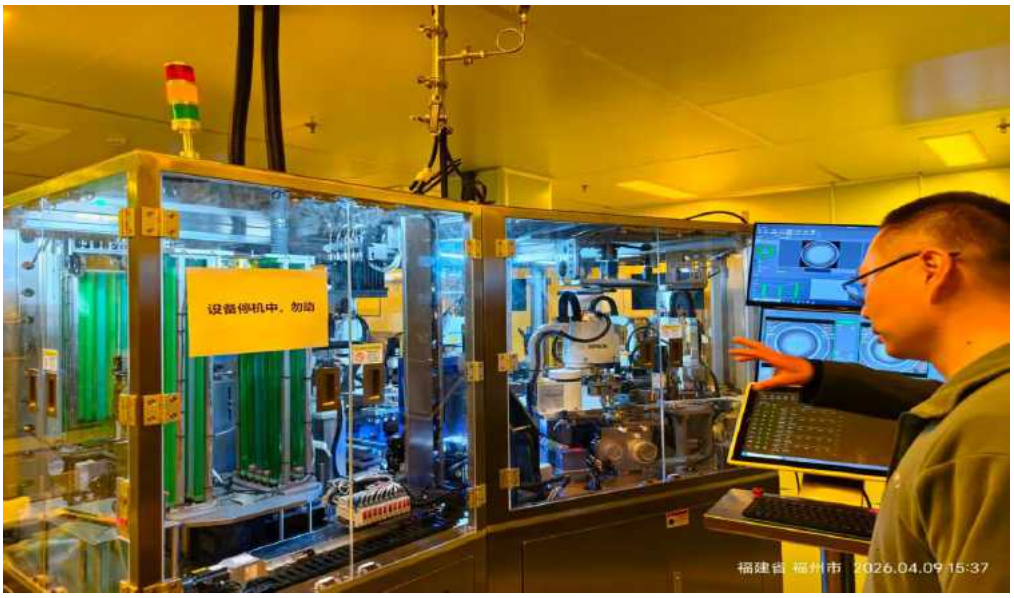
图 2 发生事故移印机

平方和公司对移印机制定《凹模移印设备操作培训》手册，爱博维康公司制定《移印作业指导书》《平方和移印机操作规程》两项操作规程。移印机设备门上贴有“警告：机器运转时禁止开门”警示标志（详见图 2）。

该设备主要用于软性亲水接触隐形眼镜移印工序，主要操作流程为清洁钢板→装墨→手工刮墨→墨杯钢板上机→设备运行投产。生产期间设备操作员工根据生产状况更换墨杯或处置异常工况。事故调查组查阅移印车间过往视频监控记录，发现移印车间员工多次出现在设备运行期间将肢体探入设备的行为。

4 月 8 日 23 时 12 分，吴**在移印机 5#作业时观察到移印机内部异响，打开设备门将身体探入移印机内部，随即被移印机内

机械臂夹住头颈部。23 时 26 分，员工巫**发现吴**被设备夹住后大声呼喊，现场人员关闭移印机电源后将吴**抬出，拨打 120 报警并对其进行心肺复苏。23 时 50 分 120 医护人员到场，经抢救后确认吴**死亡。

事故的直接原因是吴**违反《平方和移印机操作规程》[2]，在移印机未停止运行时打开设备门，将身体探入移印机内部，被机械臂夹住头颈部，导致事故发生。

实习人员的岗前培训教育，确保从业人员知悉并掌握工作岗位存在的危险因素及防范措施，严禁未经安全培训教育或未通过考核的人员上岗作业；二是要依法设置安全管理机构，足额配备安全管理人员；三是要严格落实公司安全生产责任考核，加强对公司管理层履职情况考核，对安全生产责任考核不合格的，一律从严处置；四是要严格督促员工遵守公司的规章制度及操作规程，采取有效措施及时发现并纠正违规作业行为；五是要对涉事及厂内其他设施设备开展全面风险辨识及隐患排查，确保设备本质安全落实到位。
