荷塘高新技术产业开发区长沙一鸣石料有限公司“1·15”一般车辆伤害事故调查报告

株洲市荷塘区人民政府事故调查组

2025 年 8 月

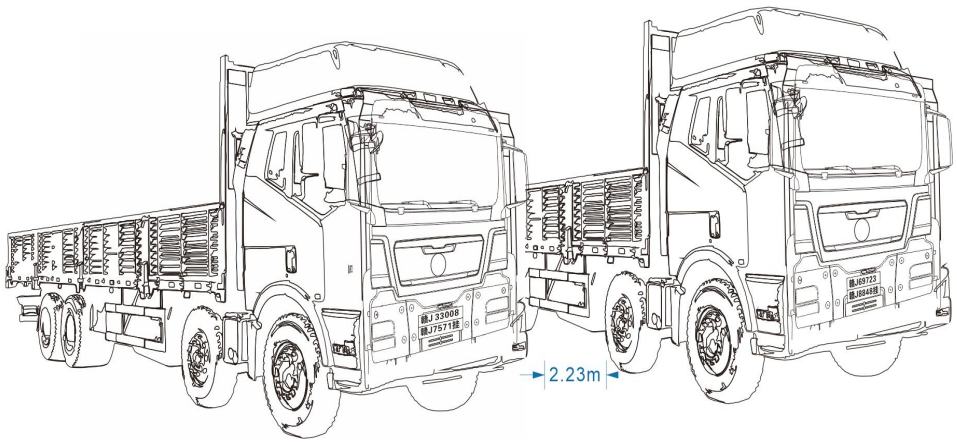
（2）赣 J69723、赣 J33008 两车车头朝西南方向前后并侧停放，两车间距 2.23 米。赣 J69723 位置靠前，赣 J33008 位置靠后。

图 1 事故车辆前后并排停放

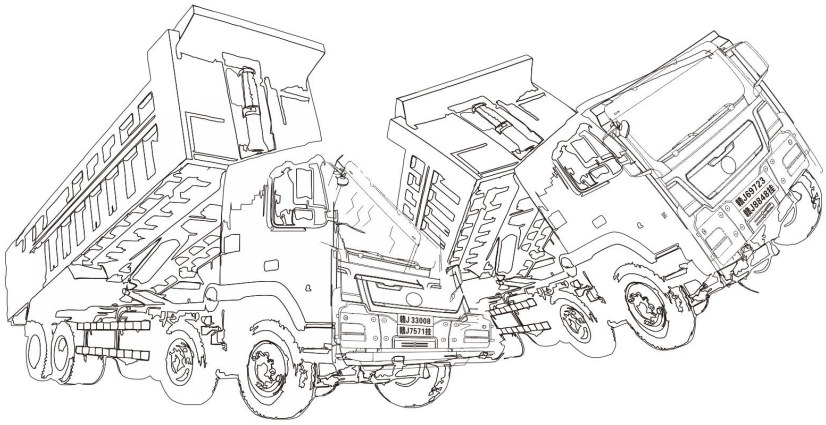
2025 年 1 月 15 日 13 时 40 分许，长沙一鸣石料有限公司三辆重型半挂牵引自卸车在外运输石粉至位于荷塘区高新技术产业开发区三一智慧钢铁城 6 号地块内，车辆进场顺序依次为：龙某第一辆，车牌号为：赣 J71976、赣 J8605 挂；刘某明第二辆，车牌号为：赣 J33008、赣 J7571 挂；高某第三辆，车牌号为：赣 J69723、赣 J8848 挂；三台车进场后车头朝西南方向并列停放准备卸料。龙某先进场将车停放在便道最内侧，刘某明第二个进场停放在中间位置，高某最后进场将车停放在便道外侧。龙某因率先进场卸完石粉后随即离开。14 时许，驾驶员高某倒车举顶卸料，当料卸到接近一半时，车辆发生侧翻，侧翻后的车厢位置压在刘某明所驾驶车辆驾驶室，造成事故的发生。

图 2 车辆发生侧翻

车辆进场后，三车并列停放卸料，没有保证足够的安全距离；驾驶员高某在驻车点路面不平举顶卸料时，重心偏移，导致车辆侧翻，侧翻后的车厢位置压在刘某明所驾驶车辆驾驶室，造成事故的发生。
