晋中市太谷区瑞鑫铸造有限公司
“1·22”一般高处坠落事故调查报告

2025年1月22日上午6时18分，位于晋中市太谷区的生产企业山西太谷瑞鑫铸造有限公司发生一起高处坠落一般生产安全事故，造成1人死亡，直接经济损失约128万元（不含行政罚款）。

经调查认定：山西太谷瑞鑫铸造有限公司“1·22”高处坠落事故是作业人员在生产过程中未正确佩戴个人防护装备，为了躲避中频电炉突发喷溅的熔融金属，失足落入另一中频电炉倾翻后与作业平台形成的无防护的坑洞内，导致1人死亡的一般生产安全责任事故。

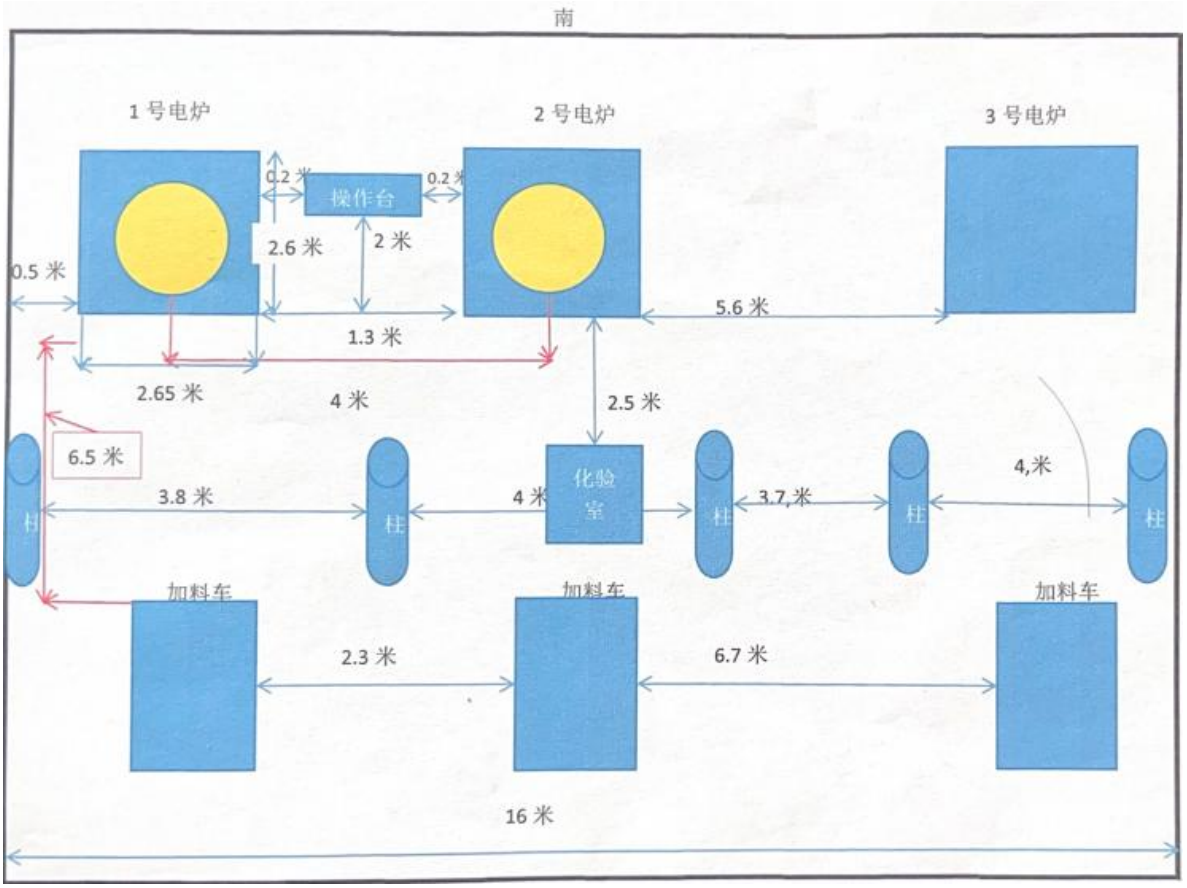
图1　中频炉操作平台平面示意图

事故发生在熔炼车间，车间中频炉操作平台共有 3 台 KGPS-CL-1200/0.5S（6 脉 660V）含 PLC 远程管理系统的中频炉，工艺是将生铁、硅铁、废钢等按照工艺要求配合比例加入抖料车，由抖料车加入中频炉熔炼坩埚里加热，加热至熔融状态熔化成钢水，操作炉体倾翻，铁水倒入浇注包，提供给其它岗位进行浇铸，钢水的熔炼温度约 1600℃。当班班长负责统一指挥现场作业和安全生产，并在控制室内操作 3 台熔炼炉的仪表达到温度控制、功率调节、熔炼过程监控、安全保护、自动化控制、数据记录与分析、人机交互、远程监控与诊断等功能。每台熔炼炉现场配备一名操作人员进行加料、出铁作业（图 1）。

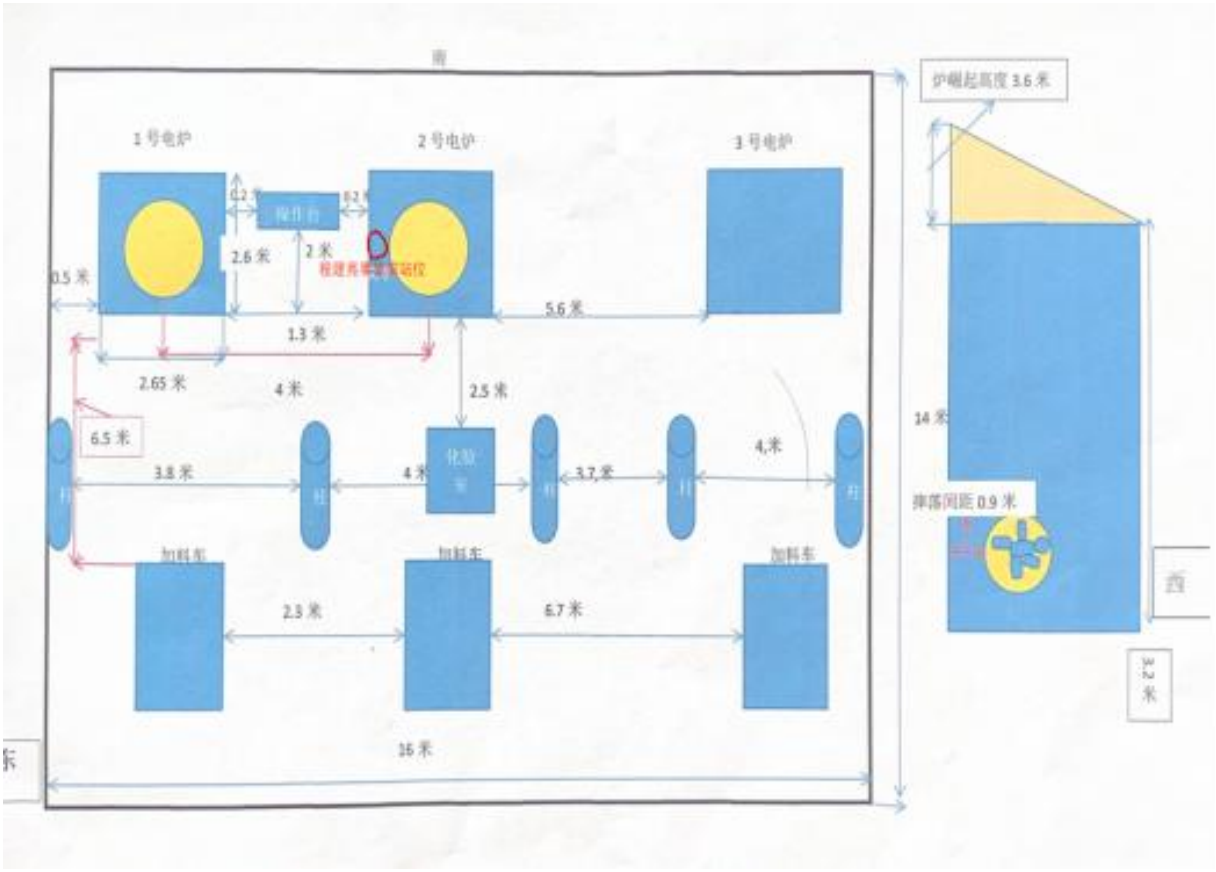
图 5　事故现场平面示意图

事故发生位置为熔炼炉平台 1#熔炼炉和 2#熔炼炉中间通

道，通道宽度 1.3m，通道南侧边缘安装有一个控制台，该控制台为 1#、2#熔炼炉的共用的出铁操作控制台。现场所有熔炼炉坩埚炉口位置焊接有活动钢板平台，钢板平台与熔炼平台齐平，出铁时活动钢板平台翻起最大角呈 95°。事故发生时 1#熔炼炉处于出铁翻起状态，1#熔炼炉原活动钢板平台平面位置呈现长 2.69m，宽 2.6m 的长方形无防护的坑洞，坑洞距熔炼台下层地面落差 3.2m（见图 5）。

事故发生时，现场1#熔炼炉倾翻炉架抬升出铁，作业平台呈现一个2.6m×2.6m×3.2m的孔洞。孔洞距程××正后方1.3m，形成事实上的临边高处作业，且坑洞未设置任何防止人员坠落的装置。

中频炉成套装置生产厂家生产的1.5吨KGPS-CL-1200-0.5S型中频无心感应炉未按《铸造机械 安全要求》（GB 20905-2007）第6.4条：对于有翻转或摆动的机器，其翻转或摆动机构动作区域应围起的规定，对电炉倾翻炉架翻转抬升出铁时，作业平台呈现一个2.6m×2.6m×3.2m的孔洞未采取相应的围起或防护措施。

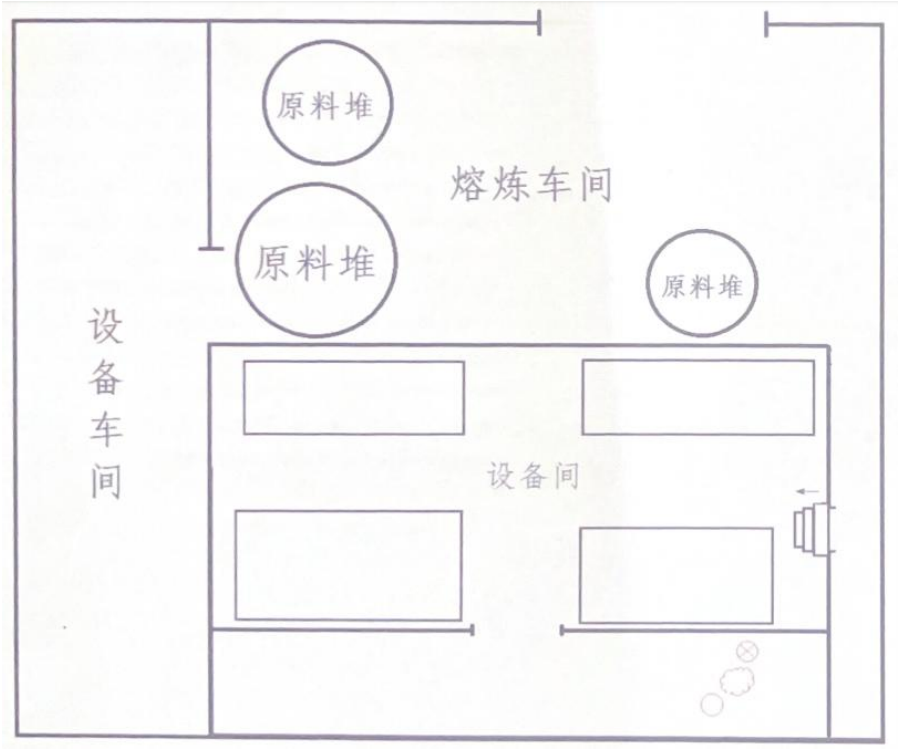
图 6　程××死亡现场平面图

裴××、崔××等跑进中频炉电气控制室（地下室）后看到 1#熔炼炉下方，程××头朝西脚朝东仰面躺在地上，头下有血，头戴的草帽掉在头的西南面，人处于昏迷状态，血泊北侧散落有一

只隔热手套（见图 6、图 7）。
