广饶花官山东华誉集团有限公司
“9·1”一般淹溺事故调查报告

广饶县政府事故调查组

2024年12月25日

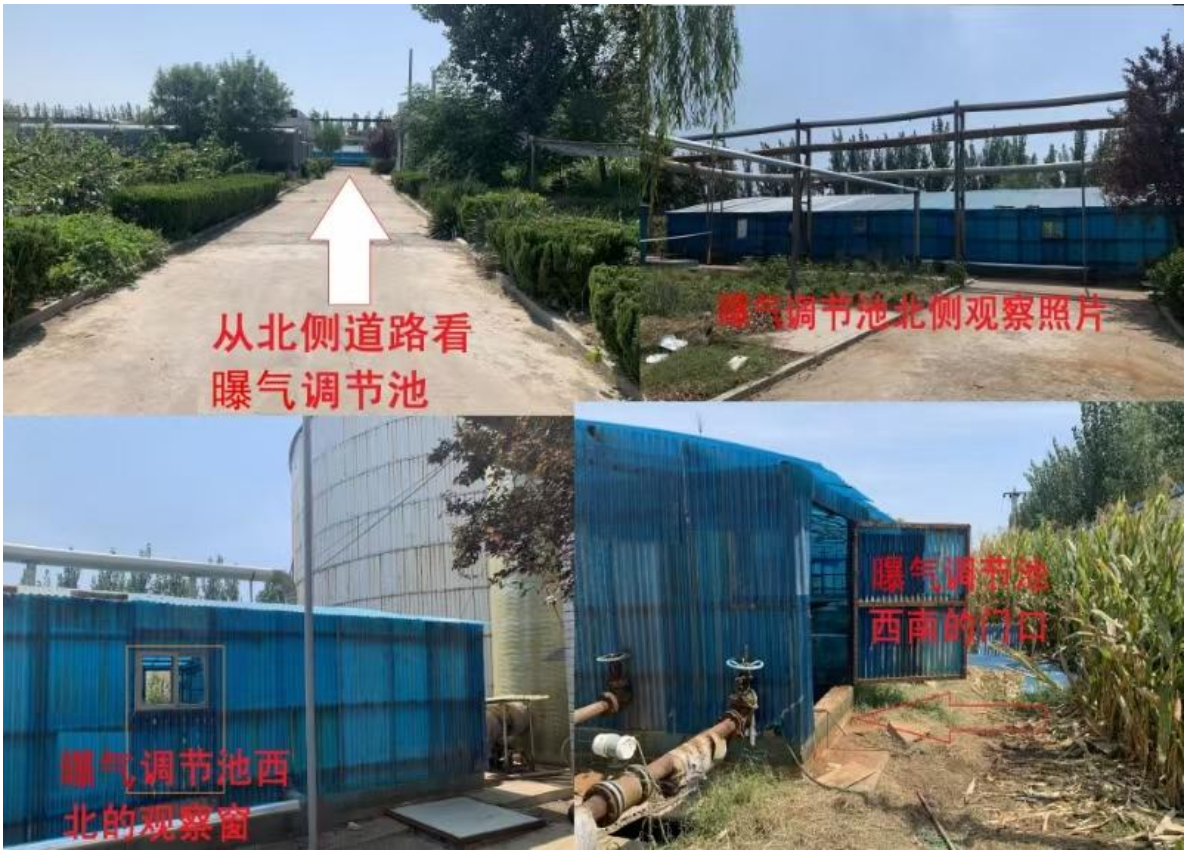
图 3　　曝气调节池重要位置图

事发地位于污水处理厂曝气调节池西南角。事发池体为水泥结构，东西走向，长 16m，宽 12m，深 3.5m，容积约 672m^3，东段为初沉池、西段为曝气调节池，中间由隔墙分开。池上部由钢结构加玻璃钢瓦封闭，池南侧封闭的墙面东西两端各设一扇单开门，其中东端门为关闭状态，西端门为开启状态，西端门东侧有破拆孔（消防救援时破拆所致）。池北侧封闭墙面东

端设有一扇单开门，为开启状态。池北侧设有两个观察窗，其中正对路面观察窗玻璃已破碎。曝气调节池内水深 2.04m，池底部设有密布曝气孔的四条管道，池内水因曝气孔持续释放出的空气不断翻滚。曝气调节池西南角现场因救援已被破坏，门南侧种有玉米（死者刘*华种植），去往玉米田需从曝气调节池和厌氧罐中间过道绕行，过道处地面未处理，坑洼不平且靠近玉米田处有三条管线穿越，管线南侧地面野草较茂盛，拐角处北侧为调节池西南角门，该门正对近 2 米高成排的玉米株。重要位置图见图 3:

曝气调节池及西南角既不是工作区域，也不是巡检路线，

现场未发现作业工具，曝气调节池日常无需清淤，当日未安排其他工作内容。

通过对事故现场进行勘查，专家分析论证，调查认定事故的直接原因：一是曝气调节池西南门未关闭，刘*华因路面不平失足跌入曝气调节池溺亡；二是李*滨在未采取正确安全防护措施下，盲目施救溺亡。
