荷塘茨姑塘街道株洲市塑料五厂单车棚树脂瓦加盖项目“3·7”一般高处坠落事故调查报告

荷塘茨菇塘街道株洲市塑料五厂单车棚树脂瓦加盖项目“3·7”一般高处坠落事故调查报告

编制单位：株洲市荷塘区人民政府事故调查组

编制日期：2024 年 4 月 25 日

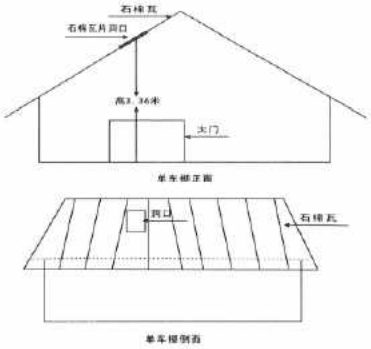
2.事故现场图

（1）现场位于株洲市塑料五厂单车棚内，该建筑物为单层砖木结构，屋面为石棉瓦。

（2）单车棚内地面为水泥砂浆硬化，地面遗留石棉瓦碎片和少量血迹。屋顶石棉瓦有一处长方形的洞口。

（3）屋顶石棉瓦洞口离地面高度为3.36米。
