东川阿旺昆明南骏工贸有限公司
“8·7”一般车辆伤害事故
调查报告

东川区人民政府事故调查组

2023年9月

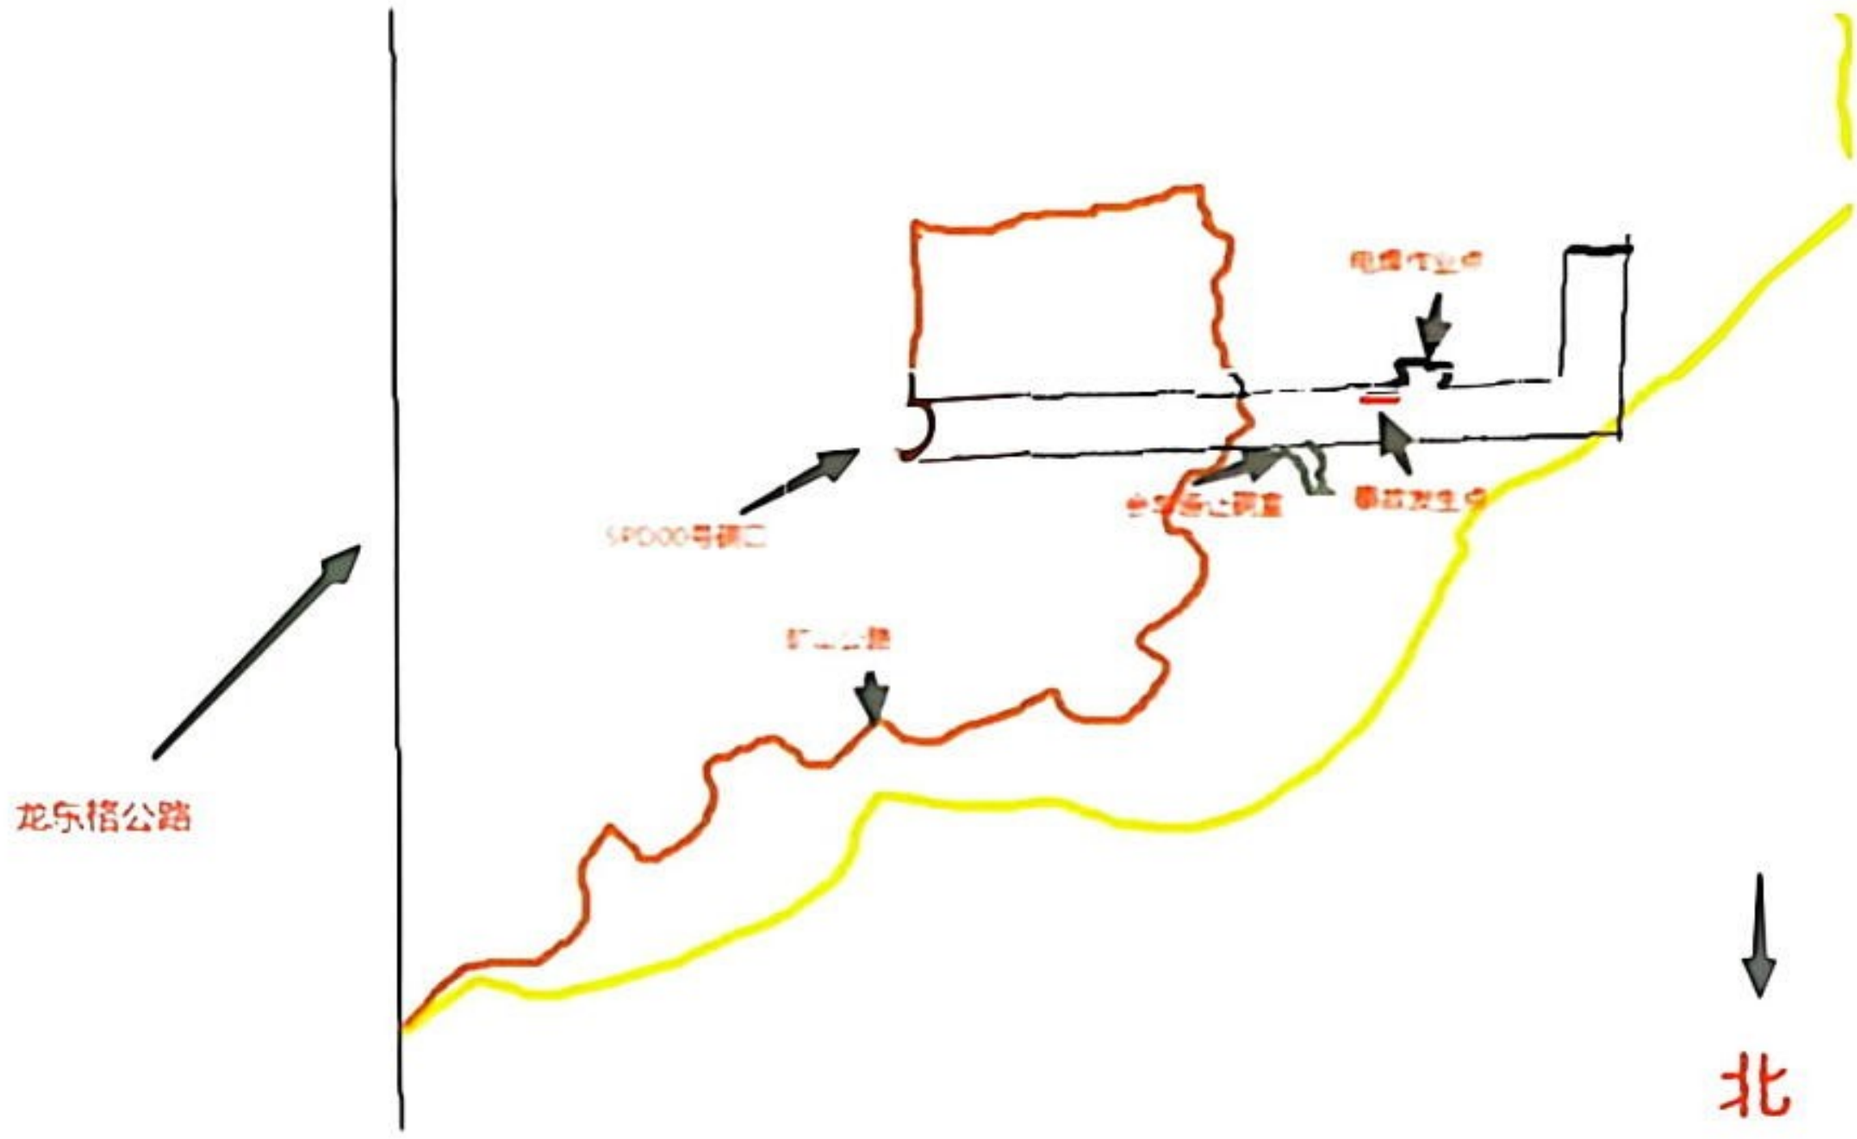
现场示意图

(四)事故现场情况。本次事故发生地点位于 SPD00 号坑道(大山矿段 I 号矿体)距坑口约 112 米处(南侧矿硐壁约 0.6 米地面)，现场示意图如下：

事故发生的直接原因是: 王某自我安全防范意识差, 违反全操縱规程, 在未确认安全的前提下擅自离开工作区域（电焊所在的躲避硐室）, 冒险进入存在机械伤害风险的无轨运输矿车运行巷道, 且不注意观察; 运矿（渣）车驾驶员向某金在会车让行后, 继续向矿硐里倒车时, 未再次确认车后方安全, 在倒车过程中碾压到王某, 导致事故发生。

2.井下缺乏调度, 无会车站, 指挥信号和倒车信号不清。
