索 引 号：	080308493/202201-00046	组配分类：	事故通报
发布机构：	雨山区应急管理局	文　　号：	无
成文日期：		名　　称：	【事故调查报告】安徽景徽建设有限公司“7.19”
关 键 词：	王维

【事故调查报告】安徽景徽建设有限公司“7.19”触电事故调查报告

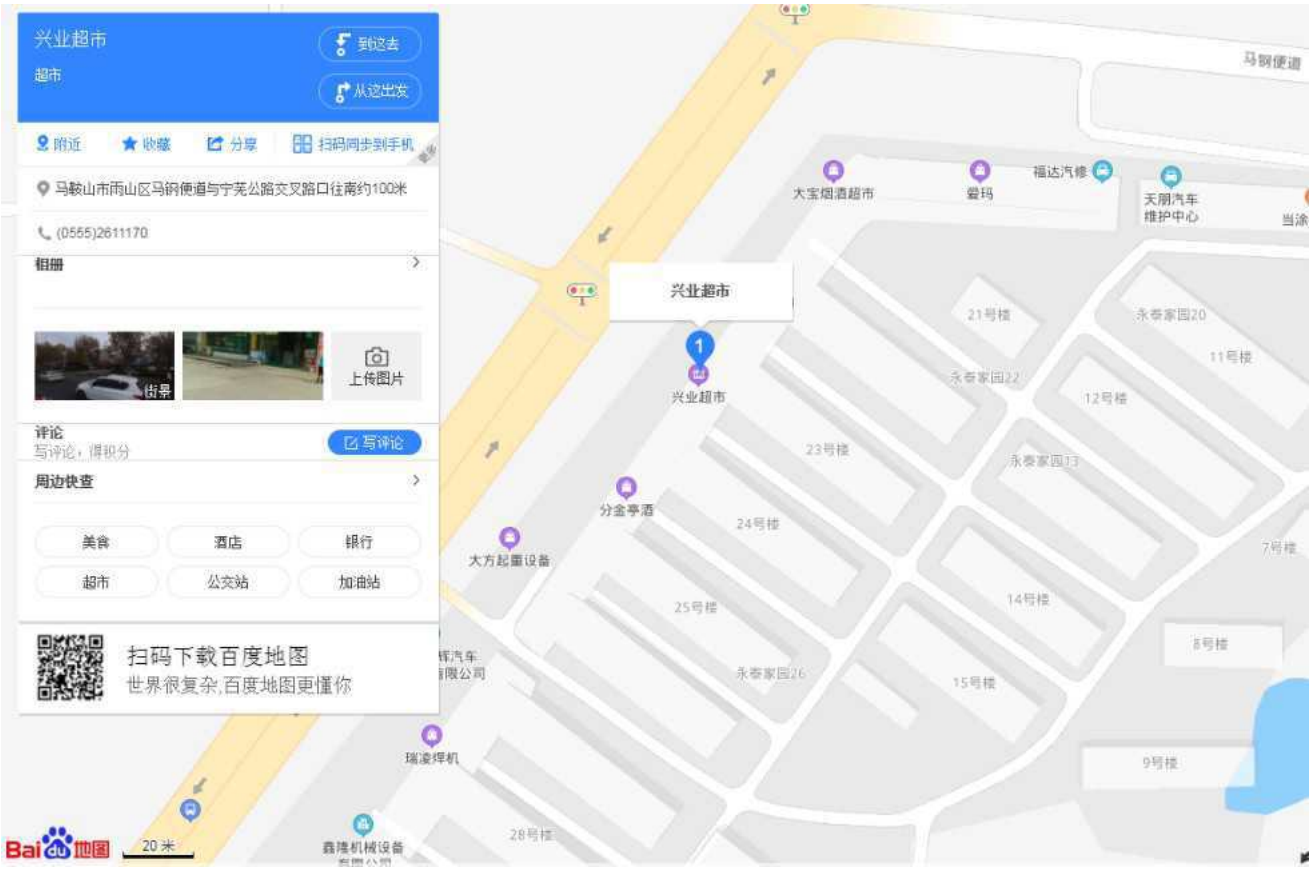
经现场勘查，该起事故发生地位于我区205国道与马钢便道交叉路口往南约100米的兴业超市，该超市位于永泰家园小区外侧沿街门面房内。

（该图为事故发生地作业现场图片）
