甘肃鹏辉达建筑劳务有限公司
“7·10”事故调查报告

甘肃鹏辉达建筑劳务有限公司

“7·10”事故调查组

2025年11月17日

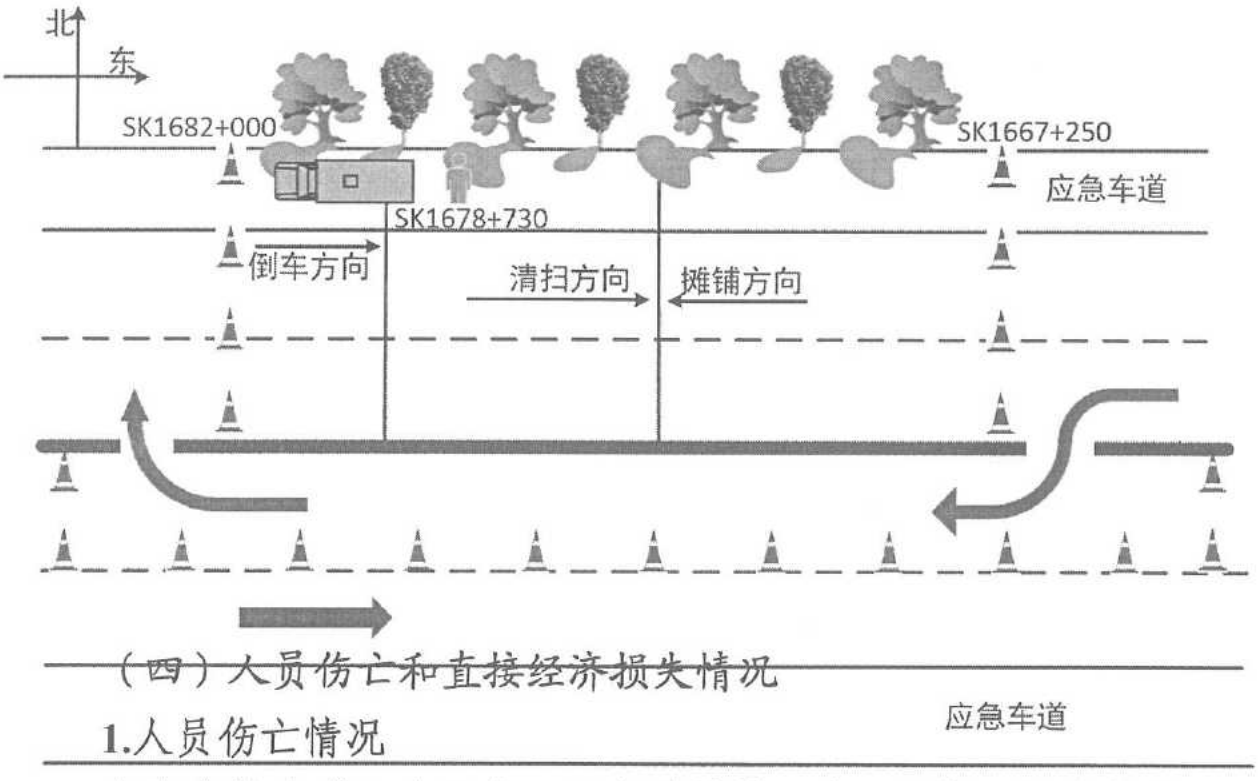
2023年7月10日9时30分许，司机李某雄驾驶满载沥青拌合料成品的车辆在施工路段应急车道倒行，准备将沥青拌合料成品倒在摊铺机前。当时天气晴朗，自西向东倒行时受到后方太阳光照射，倒车镜产生反光；施工人员清扫路面产生较大灰尘，降低了后方环境的可视度；车辆后方区域处于树荫之下，右侧倒车镜视线受到路边树木影响。该段路程大概一千五百米左右，9时39分许，当车辆倒行六、七百米时，驾驶员李某雄听见有人喊叫，便停车下去查看，发现有人被撞伤，伤者位于车头左前方，便立即拨打120请求救援和110报警，同时向现场负责人齐某报告了此事，齐某和鹏辉达公司实际控制人齐某海立即赶到现场，齐某海安排齐某向高速交警报案。9时50分许，120医护人员抵达现场，经检查确认被撞人员已无生命体征，宣布死亡。9时55分许，兰州市公安局交通警察支队张家寺高速公路大队到达现场并按交通事故程序介入调查处理。鹏辉达公司安排专人联系殡仪馆，积极处理善后事宜。2023年7月12日，鹏辉达公司与陈某某的亲属达成105万元补偿协议，同时陈某某家属出具交通事故谅解书。

施工路段为 SK1667+250 至 SK1682+000 段，事故地点位于 G6 京藏高速上行 1678 公里 730 米处全封闭施工路段，事故现场示意图如图所示。

1.驾驶人员盲目作业。李某雄在倒行过程中未辨识环境中的风险，在1500米左右的施工路段倒行时，未采取有效的安全防护措施，盲目作业；当时天气晴朗，自西向东倒行时受到后方太阳光照射，倒车镜产生反光；施工人员清扫路面产生较大灰尘，降低了后方环境的可视度；车辆后方区域处于树荫之下，右侧倒车镜视线受到路边树木影响。李某雄在倒车影像、倒车镜上无法准确观察周围环境的情况下仍然坚持冒险作业，是导致本次事故的直接原因。

4.环境的不安全因素。当时天气晴朗，自西向东倒行时受到后方太阳光照射，倒车镜产生反光；施工人员清扫路面产生较大灰尘，降低了后方环境的可视度；车辆后方区域处于树荫之下，右侧倒车镜视线受到路边树木影响；倒车影像、倒车镜上无法准确观察周围的环境。
