金安横塘岗金安温氏畜牧有限公司“3•16”一般生产安全中毒窒息事故调查报告（含应急处置措施和应对结果）

2024年3月16日下午17时50分左右，六安市金安区横塘岗乡金安温氏畜牧有限公司种猪场内发生一起中毒窒息事故，事故造成1人死亡，1人受伤，直接经济损失约为141万元。

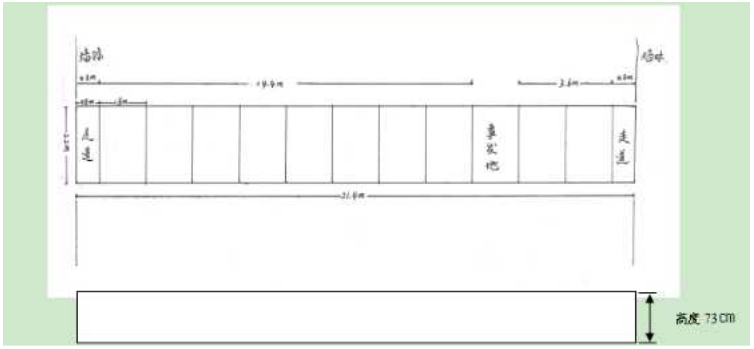
图1 四线分娩舍1栋四单元示意图

事发地点位于金安温氏畜牧有限公司四线分娩舍1栋的四单元，长21.4米，宽2.2米，漏粪地沟深度73厘米。事发时粪地沟出入口格栅为去除状态，人员出入不受限，且高度较低，在地沟内站立后人员可脱离沼气浓度较大区域。
