浙江中巷建工集团有限公司“9·14”一般物体打击事故调查报告

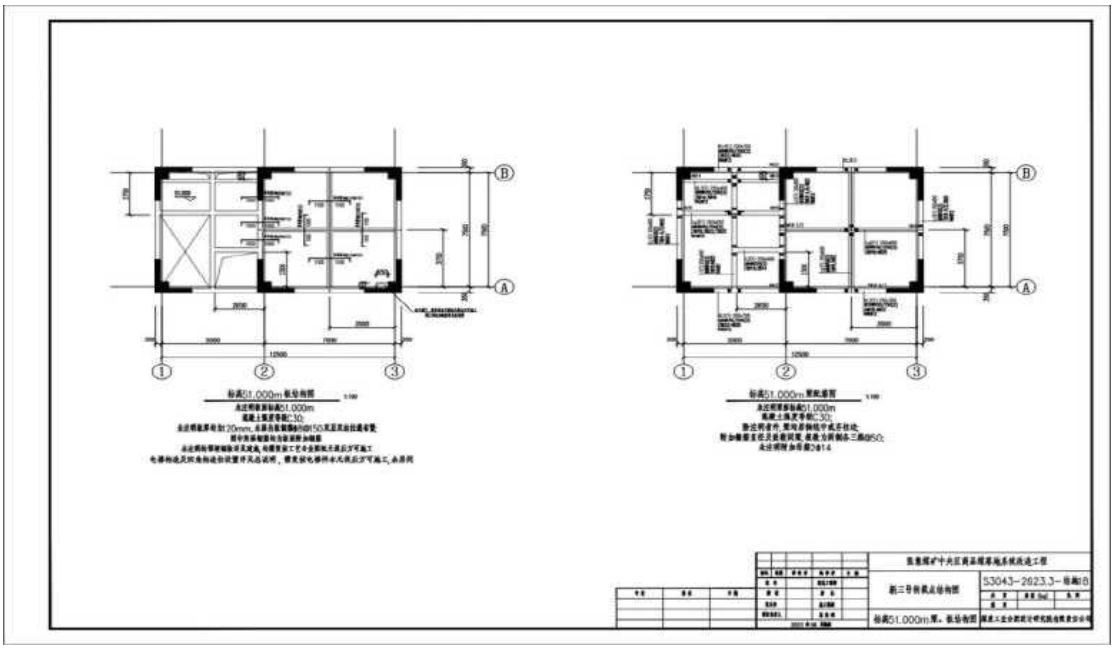
图 2 张集煤矿中央区改造系统工程新 3 号转载点结构图

2024 年 9 月 14 日，中巷公司项目部水电班班长周某某安排左某某（死者）、张某某、叶某和刘某某到张集煤矿中央区改造系统工程新 3 号转载点安装下水管道（如图 2）。13 时 30 分许左某某（死者）、张某某、叶某和刘某某赴作业现场，四人分两组作业，叶某和刘某某组负责用电锤打眼、安装下水管道角铁支架，左某某（死者）、张某某组负责把下水管道安装到叶某和刘某某事先打好的支架里。

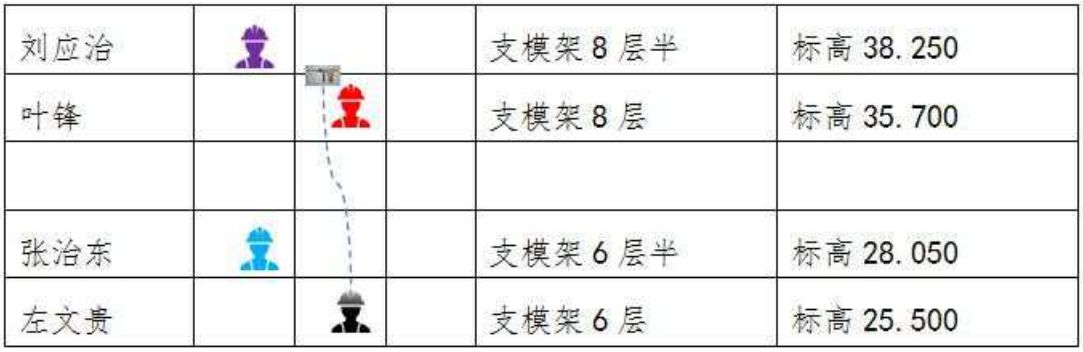
图 3　事故发生时人员位置图

15 时 30 分许，左某某在 6 层、张某某在 6 层半、叶某在 8 层、刘某某在 8 层半（如图 3）作业。作业过程中，叶

某将电锤的电钻一头水平方向插入头顶的钢管内（如图 4），电锤未固定发生坠落，击穿下方铺设的模板后继续下坠击中在 6 层作业的左某某的头部，导致事故发生。

叶某在高处作业时安全意识淡薄，未对电锤采取可靠的临时固定措施或防坠措施[1]，导致电锤作业时坠落，击中下方作业的左某某头部是发生本次事故的直接原因。
