荣昌昌州“1•13”一般道路交通事故调查报告

日期：2025-05-06　来源：荣昌区应急局　字体

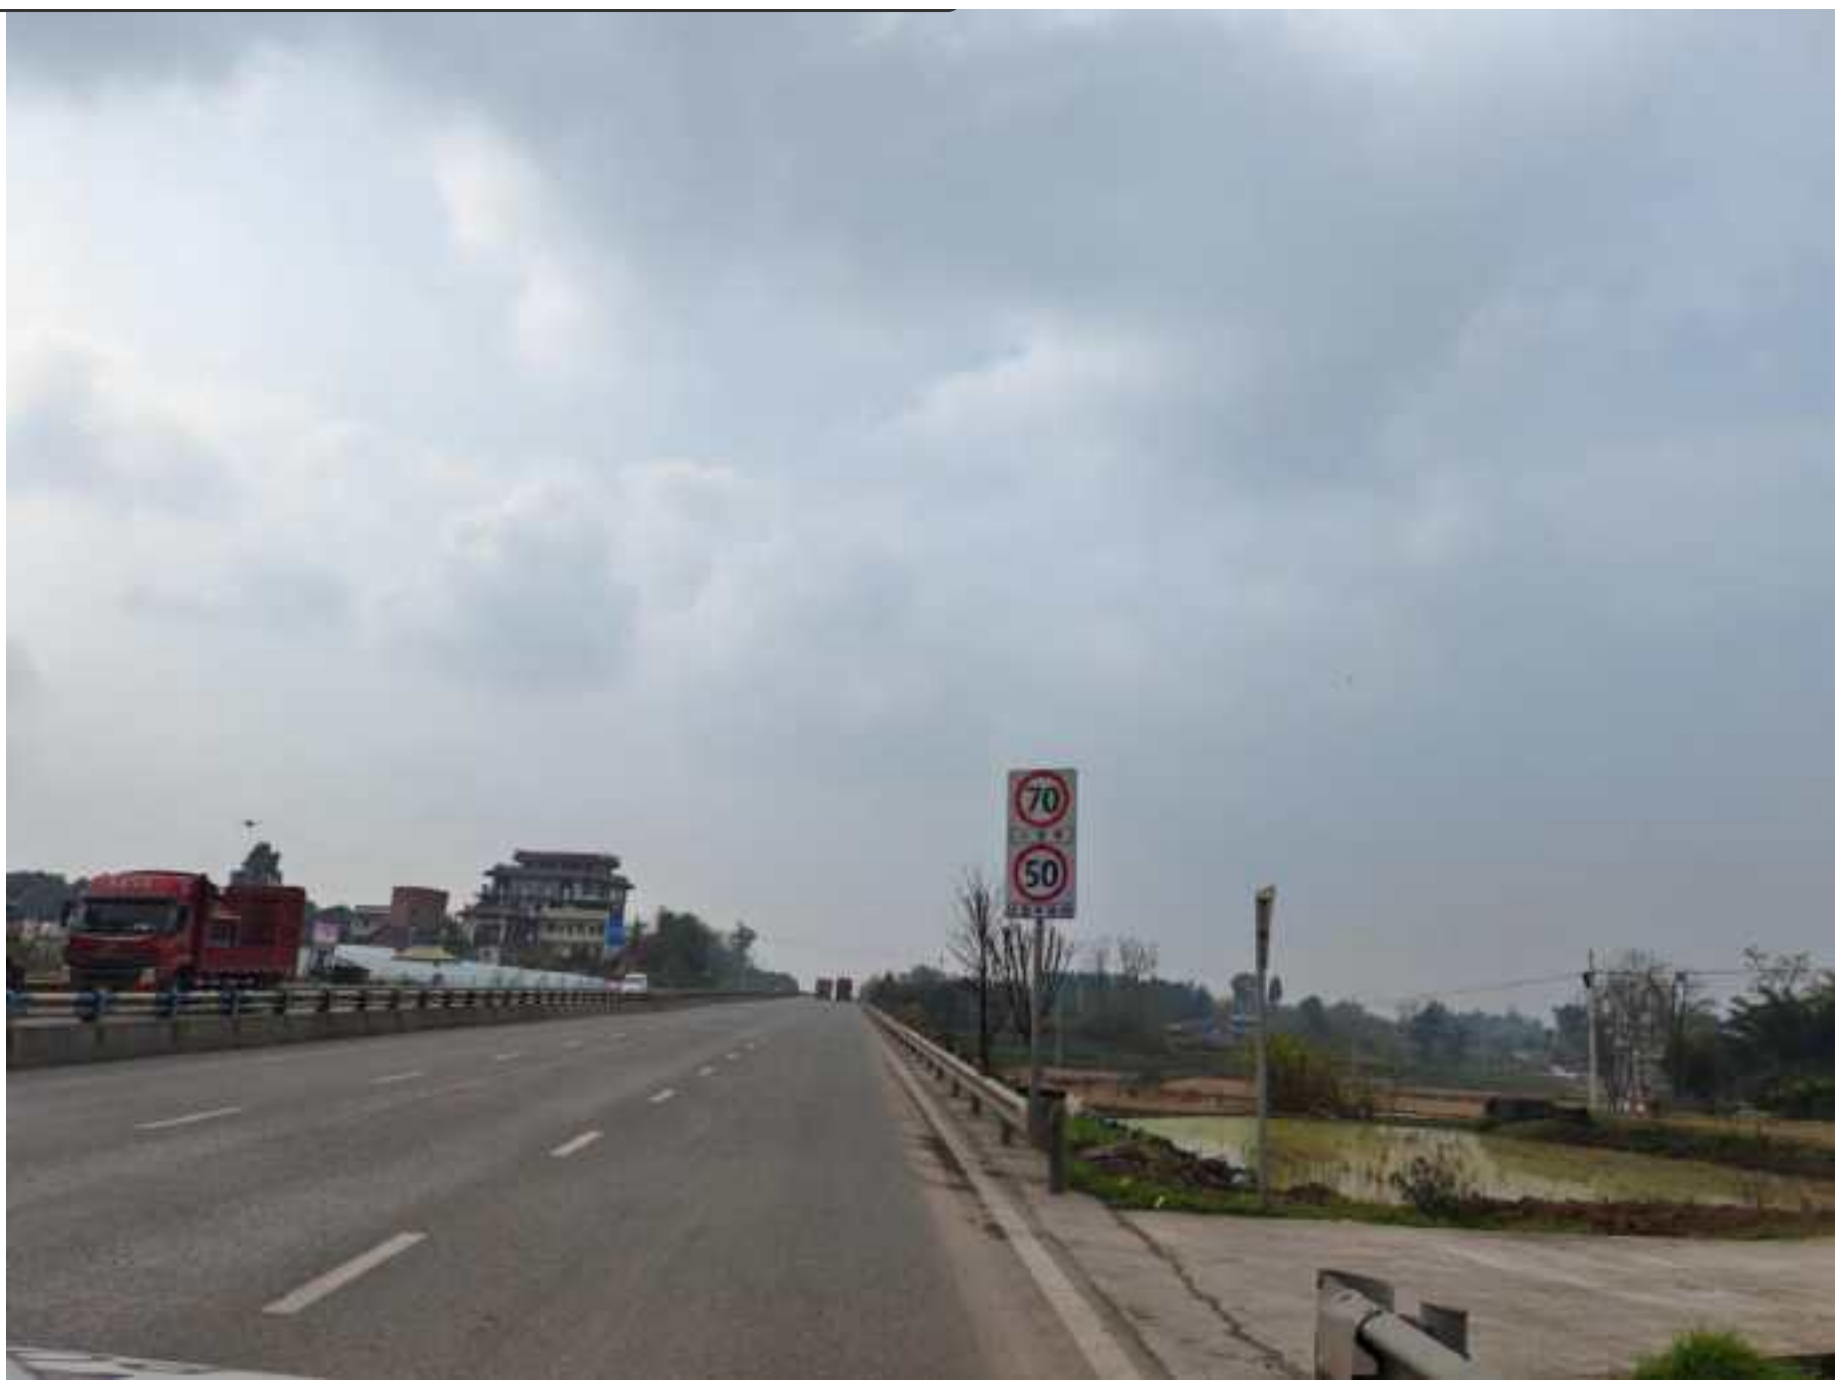
图二 事故现场道路限速情况

事故现场位于重庆市荣昌区国道348线1522km＋300m处，道路呈东西走向，东往荣昌城区方向，西往
湿，视线良好，道路半宽：1050cm，事故路段限速70km／h（小型车），50km／h（小型车除外）。(详见图1
