重庆市大足区龙水镇金凯国际“5.19”高处坠落事故调查报告

日期：2022-07-01

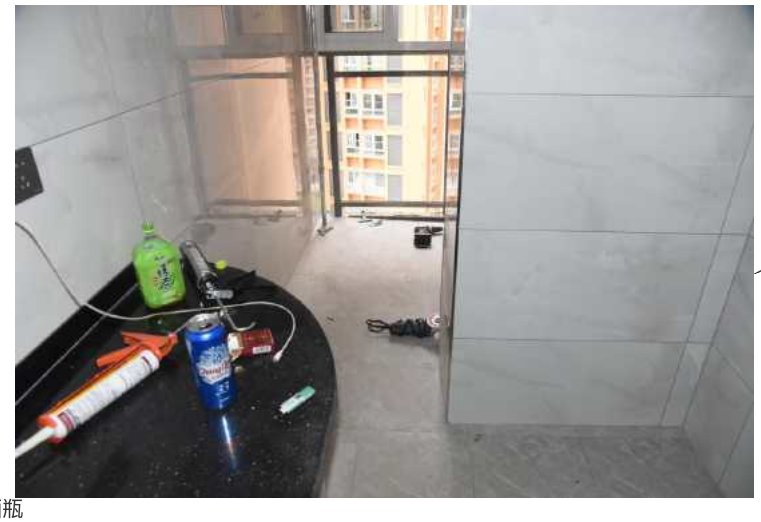
插图2 坠落楼栋

坠落楼层
坠地位置
