郎溪县安徽亘浩智能制造有限公司“6·29”一般起重致害生产安全事故调查报告

安徽亘浩智能制造有限公司

“6·29”事故调查组

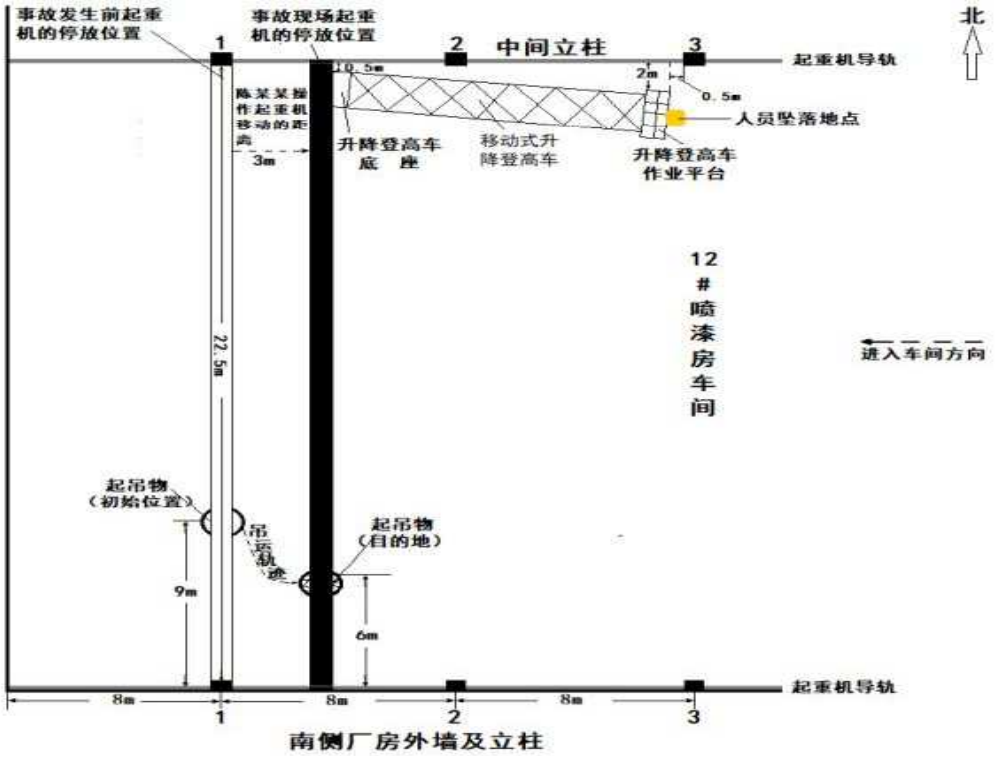
图 1 事故现场示意图

11 时 20 分左右，安徽亘浩公司喷漆工陈某军完成第 4 个工件喷涂后，面向南背向北操作起重机（位于第一立柱处，距离西墙的水平距离约 8 米，桥架高度 6 米）自西向东运行了 3 米，不慎将薛某康、薛某防施工使用的升降车碰倒，薛某康、薛某防随升降车一同倾倒，摔落至车间地面，造成其 2 人死亡。

事故现场位于安徽亘浩公司 1 号厂房喷漆房车间西侧原固定式喷漆房区域。高空升降平台倾倒于第一立柱至第三立柱之间，高空升降车底座位于第一立柱处（距离西墙的水平距离约 11 米，距北墙约 0.5 米），高空升降车平台位于第三立柱向西约 0.5 米处（距离西墙的水平距离约 23.5 米，距南墙约 2.0 米），起重机位于第一立柱与第二立柱之间（距离西墙的平行

距离约 11 米）。

经调查，认定事故的直接原因是：安徽亘浩公司喷漆工（起重机操作工）陈某军违反公司制定的行车工安全操作规程，操作起重机械时，未观察周边环境，将上海皖舜公司派驻安徽亘浩公司人员薛某康、薛某防正在施工使用的不具备登高作业安全条件的升降车碰倒，导致两人从9米的高处作业点随升降车一同倾倒摔落，造成事故发生。
