米东柏杨河新疆鸿福腾达家具制造有限公司“7·8”一般火灾事故调查报告

编制单位：乌鲁木齐市米东区人民政府事故调查组

编制时间：2026 年 4 月

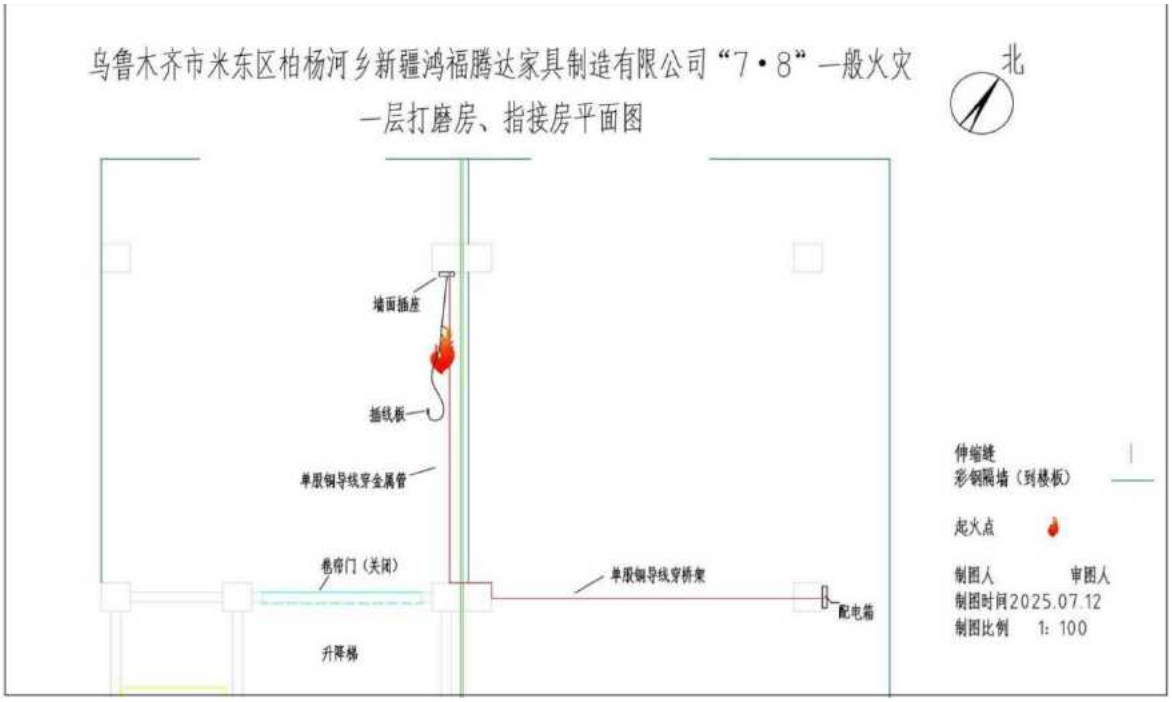
图4

罗*租用的新疆鸿福腾达家具制造有限公司厂房地上一层的

打磨房外电气线路（由承租方罗*接线）线路故障引燃周边可燃物蔓延成灾（图4）。

1.罗*未及时排查打磨房外电气线路存在故障的生产安全事故隐患。

2.罗*雇佣的工人安全意识淡薄，下班后未及时切断电源。

（一）新疆鸿福腾达家具制造有限公司要严格审核承包方的相关资质，加强对承包方的安全生产统一协调、管理的制度，加大隐患排查力度，及时督促整改发现的隐患。
