谢家集区“2021·3·9”燃气爆燃事故调查报告

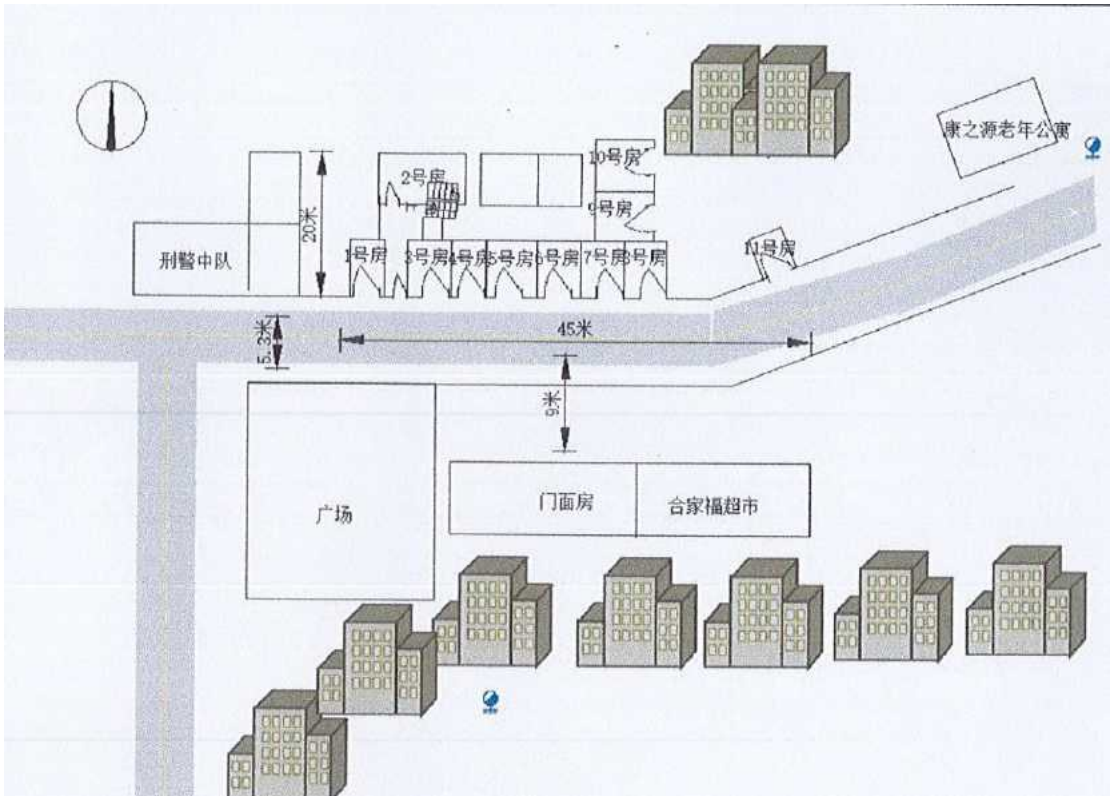
图2 燃爆区域范围

经现场勘查，事故发生地点位于谢三村街道，爆燃区域为

街道北侧店铺及后方居民楼，爆燃区域长度为45米，临街房屋进深约20米，街道宽度为5.3米（图2）。街道两旁均为沿街店铺，主要经营食品加工。奥林公司在回抽定向钻钻头时造成昆仑公司De250中压管道下部2.6m×0.2m贯通式破损（见图3、4）**造成昆仑公司管道损坏，大量燃气泄漏。**
