重庆万州重庆天塑包装制品有限公司“12·11”一般机械伤害事故调查报告

重庆万州重庆天塑包装制品有限公司“12·11”一般机械伤害事故调查组

2025 年 3 月

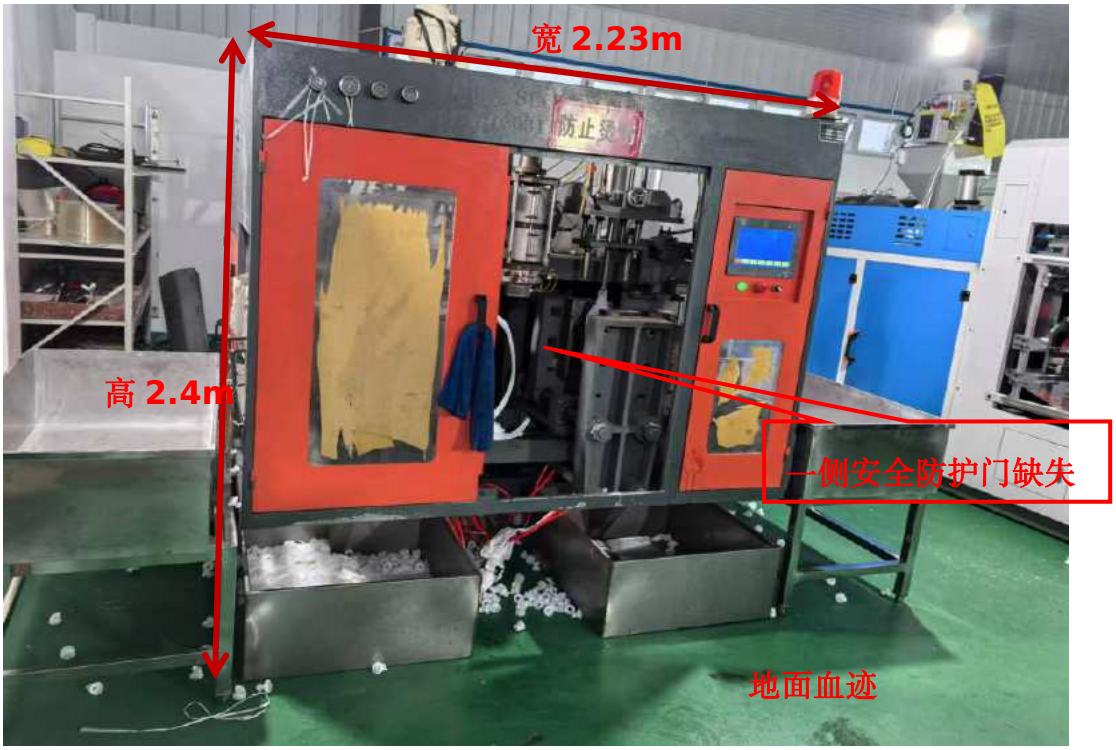
图 1

事发塑机为进入车间后左侧第一台 SINY 鑫义塑机，其型号为 86-03172120081。塑机高度为 1.95m，顶部贴有防止烫伤标识，塑机底部距地面 0.53m，地面有两个用于收集塑料瓶废品的不锈钢框，不锈钢框之间有宽度约为 0.35m 的间隙，不锈钢框之间的间隙有塑料废品。塑机机身部分高为 1.42m，宽为 1.78m，塑机上有一控制面板，用于控制塑机，控制面板下方有两个按钮，红色按钮为急停按钮。

塑机机身部分有两扇玻璃门，将塑机内部和外部隔开，靠车间内侧玻璃门缺失。塑机内部有用于塑料瓶成型的夹具和模具，在模具上有凝结的原材料。

2. 据调查，谭某在塑机运行时，将头部伸入了正在闭合的A模座和B模座之间，导致谭某头部瞬间受到模座的挤压，并直接形成致命性挤压伤。

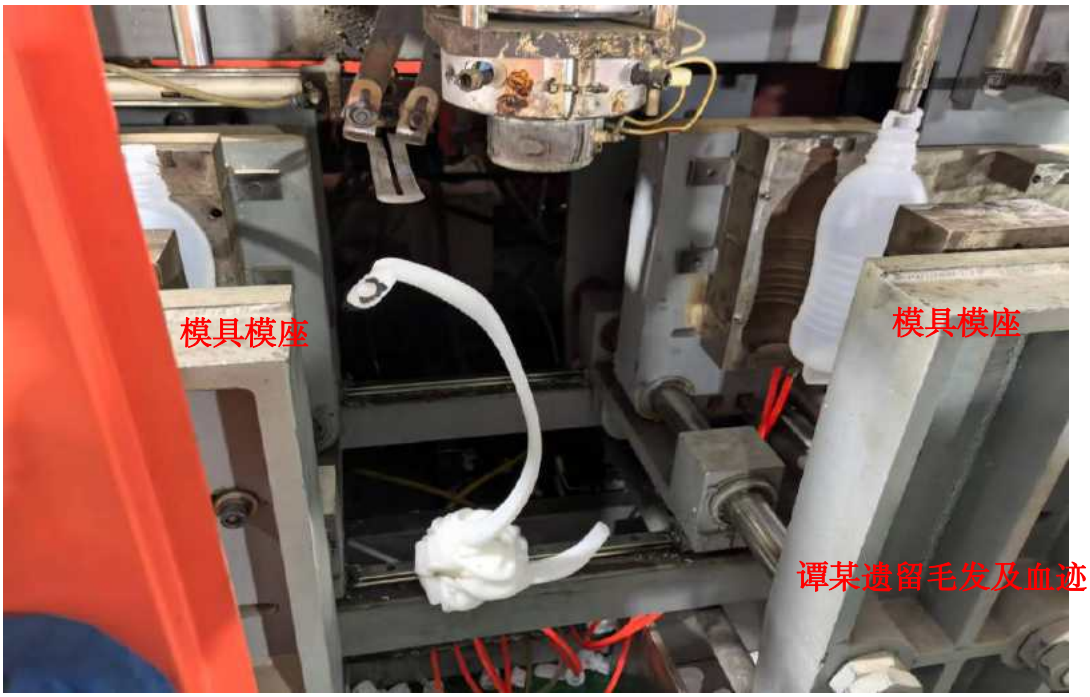
图 2

商户郭某某处进行矫正、喷漆后，未对该塑机采取停机或警示措施，导致塑机安全防护门缺失后仍在运转。
