贵州中铝铝业有限公司“1·8”物体打击事故调查报告

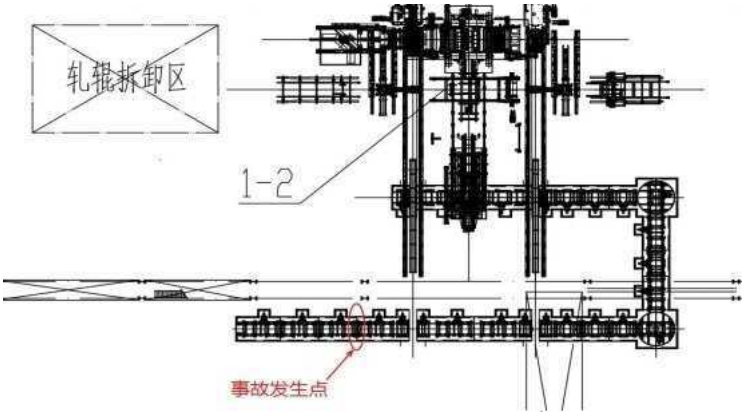
事故现场图示

2023年1月8日,贵州中铝铝业有限公司由于供电系统“错峰”限电,当日白班停产,仅夜班生产(即晚20时至次日8时)。杨*(持特种设备安全管理和作业人员证,证件号:520113**********16,项目代号:Q2,有效期:2021年8月-2025年7月,发证机关:贵阳市市场监管局)系冷轧制造部轧机班员工,当日工作任务为将料卷(即原料铝板,成卷状,重量约为4-22吨1000-1720mm之间,板厚0.21-4mm之间,卷径1400-2600mm之间)从备料区吊运至托盘备用。凌晨5时30分许,杨*从备料区操作行车(内部编号L05,注册代码:4190520113013090010,日期:2021年7月23日,下次检验日期:2023年7月)调运铝卷(编号:22125011,重量:7474Kg、宽1180mm,板厚4.0mm)至1850轧机托盘,放置料卷时未对正托盘,料卷落下后撞击托盘导致托向东非正常移动。杨*利用行车料卷摩擦力拖拽将料卷托盘扶正,在操作过程中其本人先是从料卷北侧到南侧观察,然后再次从南侧跳回北侧,回北侧一瞬间因拖拽过度料卷和托盘分离由东西面摆动,脱落的料卷与西侧已经在托盘上的备料区料卷(编号:221229011,重量:8559Kg、宽1180mm,板厚4.0mm)碰撞,杨*在两个料卷中间受挤压严重受伤。凌晨5时40分左右,1850轧工罗**发现异常撞击声,发现杨*倒地受伤,罗**立即向轧机班主操夏**汇报,同时拨打120电话急救。接到事故报告的公司总经理蔡**、副总经理刘*、冷轧制造部部长唐**相继赶到现场参与救。凌晨6时3分左右,因120急救车未至,蔡**、刘*立即安排用公司内部车辆(贵A-SY181)拆掉后座运送伤者到医院急救,凌晨6时8分左右送到贵州医科大学附属白云医院急救室进行抢救。晨7点30左右急救医生宣布抢救无效,宣布死亡。

1.贵州中铝铝业有限公司冷轧制造部员工杨*,在吊运料卷工作时出现料卷未放置到位,放置料卷时未对正托盘,且托盘位移后[A2],违反操作规程,歪拉斜吊操作行车,拖拽过度导致料卷和盘分离并和另一侧已放置好的料卷挤压致使杨*严重受伤,违反贵州中铝铝业有限公司《天车操作规程》第3.1.3条天车工“十不吊”中“歪拉斜挂不吊”、第3.31条“吊运物体过程中,应在吊运物的侧面约2米外,5米以内的范围内进行观察和操作,不允许站在狭窄的地方、不允许站在容易碰撞的地方”之规定,是导致此次事故发生的直接原因。

2.贵州中铝铝业有限公司冷轧车间备料托盘存在缺陷,在出现意外撞击使托盘偏移时无紧急复位和修正解决方案,是导致此次事故发生的直接原因。

3.贵州中铝铝业有限公司要立即组织修订本单位安全生产规章制度和操作规程,要明确行车安全操作规程行车操作中安全监护人员、指挥人员及操作禁忌等相关情况,制定托盘偏移等
场处置方案,查缺补漏。加强类似托盘偏移现场处置演练,演练实战化。
