枣庄滕州枣庄瀚邦化工有限公司“12·15”一般其他爆炸事故调查报告

枣庄市人民政府事故调查组

2026 年 3 月

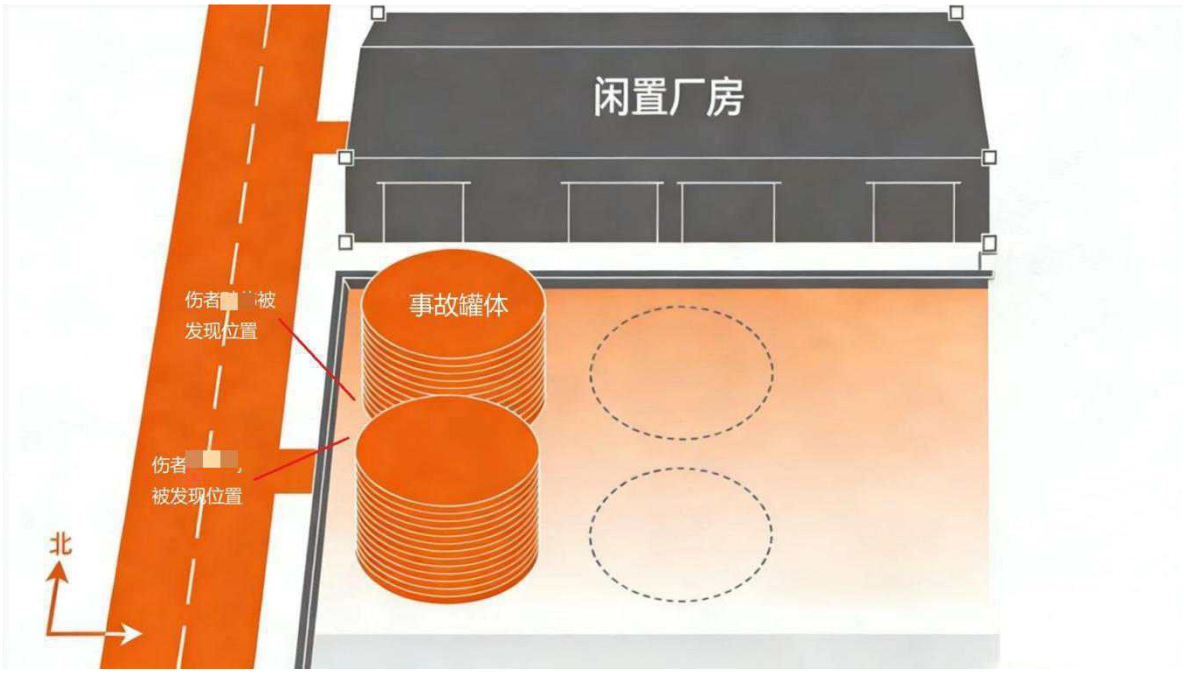
图 2 事故发生后两名伤者现场位置示意图

2025 年 12 月 13 日，瀚邦化工聘用灵活用工人员唐某伦、孙某对办公楼、消防泵房安装防雷接地设施，并每天安排 1-2 名公司员工辅助施工,12 月 15 日辅助施工人员为张某远和宋某政。12 月 15 日 12 时许，车间主任杜某在中午就餐时与唐某伦、孙某二人口头沟通，公司计划于 12 月 16 日对废弃罐体进行拆除，告知二人完成防雷接地安装后不要另接其他工作，第二天继续来公司施工。12 月 15 日 15 时许，唐某伦、孙某完成消防泵房防雷接地设施安装，张某远和宋某政返回总控室东侧房间休息；15 时 30 分，唐某伦、孙某未经公司允许通过手动开关打开生产区域二道门，未携带人员定位卡，前往废弃罐体区域做拆除前准备工作；16 时许，张某远和宋某政通过总控室东侧房间窗户发现唐某伦、孙某已进入闲置区域，随后便赶过来继续帮忙。16 时 13 分许，唐某伦开始拆除桥架与事故罐体相连管道法兰；16 时 45 分，孙某登上事故罐体顶部；16 时 59 分，唐某伦完成管道法兰拆除工作；17 时 01 分许，唐某伦登上事故罐体顶部。17 时 04 分 43 秒，两人在罐顶开始动火作业；17 时 15 分 23 秒，发生燃烧爆炸，罐顶整体掀开落下导致两人跌落至地面（见图 2）。

限，导致燃烧爆炸事故发生，造成在罐顶作业的唐某伦、孙某2人跌落。
