金沙安洛“4·7”一般道路交通事故调查报告

金沙县政府事故调查组

2023年7月

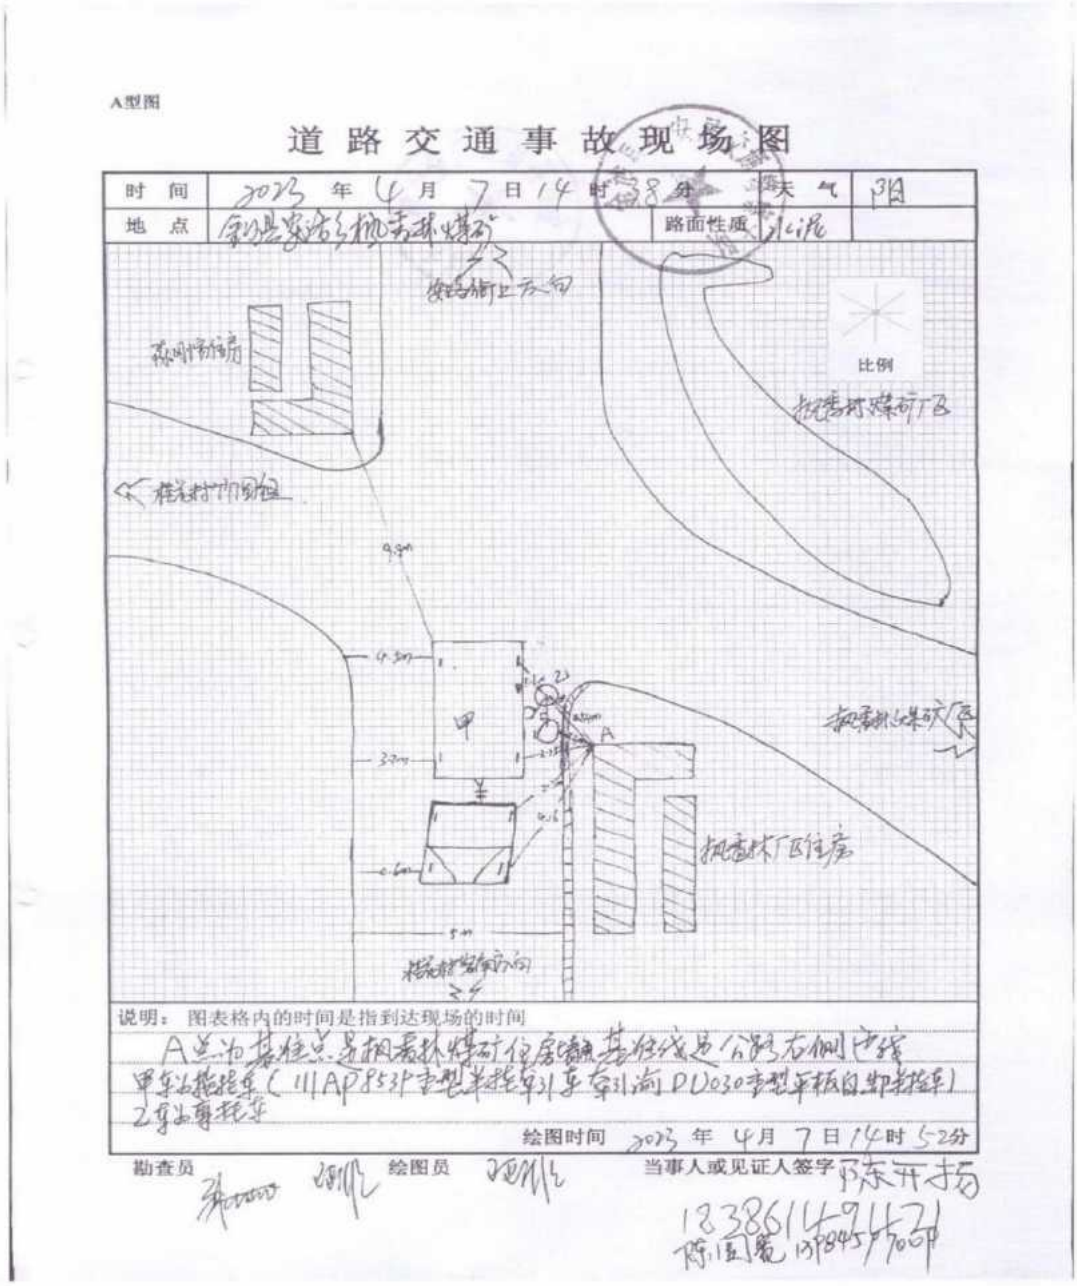
图 1 道路交通事故现场图

挂重型平板自卸半挂车未减速靠右行驶的情况下，甘某某驾驶无号牌普通二轮摩托车的驻车点正是道路右边边上的排水沟盖板上，该处盖板与路面有高低差 16cm 左右小坎，渝 DU030 挂重型平板自卸半挂车与甘某某驾驶的无号牌普通二轮摩托车之间的安全距离不够，由于甘某某左脚踩空偏移倒地（见图 1：道路交通事故现场图）；此时陈某某从甘某某和该摩托车的空隙处掉落摔倒在渝 DU030 挂重型平板自卸半挂车左侧第 1 排车轮处，导致陈某某头部被正在行驶的川 AP8539 重型半挂牵引车牵引渝 DU030 挂重型平板自卸半挂车左后轮挤压致颅脑损伤，随后经 120 医务人员抢救无效死亡。

有效机动车驾驶证且驾驶无号牌普通二轮摩托车搭载陈某某（站立于甘某某面前的脚踏板处）行经安洛乡枫香林煤矿煤坝大门口外左侧路段（桂花村槽门组通组路）时，甘某某就驾驶无号牌普通二轮摩托车就靠右停下来让陈某某驾驶的川AP8539重型半挂牵引车牵引渝DU030挂重型平板自卸半挂车通行，由于驻车点正是道路右边边上的排水沟盖板上，该处盖板与路面有高低差16cm左右小坎，在会车过程中，甘某某驾驶的无号牌普通二轮摩托车驻车点与渝DU030挂重型平板自卸半挂车行驶之间的安全距离不够，甘某某左脚踩空而未确保安全驾驶，导致自己驾驶的无号牌普通二轮摩托车就向陈某某驾驶的川AP8539重型半挂牵引车牵引的渝DU030挂重型平板自卸半挂车偏移倒地是造成此次事故的又一原因。

2. 属地村责任落实不力。经查，金沙县安洛乡桂花村未严格按照《金沙县农村道路交通安全“三四五六七”管理机制》规定每月开展不少于1次的农村道路交通隐患排查整治工作，未及时发现事故现场道路有16cm小台阶的隐患，以至于当事人甘某某在靠边停车时左脚踩空倒向重型货车是引发事故发生的间接原因。
