河南顺达新能源科技有限公司“1.14”事故调查报告

驻马店市河南顺达新能源科技有限公司
“1·14”较大窒息事故调查报告

2021年1月14日16时20分左右，位于驻马店高新技术产业开发区的河南顺达新能源科技有限公司（以称顺达公司）在1#水解保护剂罐进行保护剂扒出作业时，发生一起窒息事故，造成4人死亡，3人受伤，直济损失约1010万元。

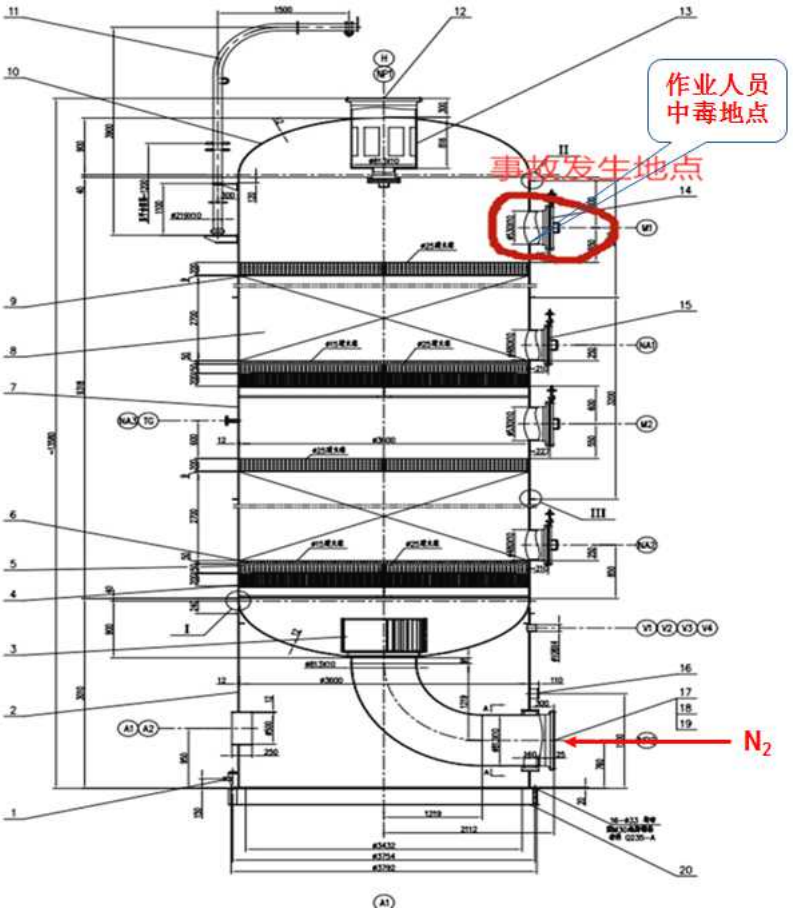
图1:水解保护剂罐工艺流程示意图

水解保护剂罐工艺流程：罗茨风机出口的粗煤气（CO含量66%左右，CO_2含量27%，H_2含量3%，N_2 0.3%、H_2S含量800ppm，COS含量1500ppm左右）经过换热器至保护剂罐（高进低出）至水解剂罐（高出）,把COS转化为H_2S（COS由1500ppm降至200ppm）后经洗气塔进入脱硫塔（湿法脱硫将H_2S 80ppm）。水解保护剂罐工艺流程示意图见图1。

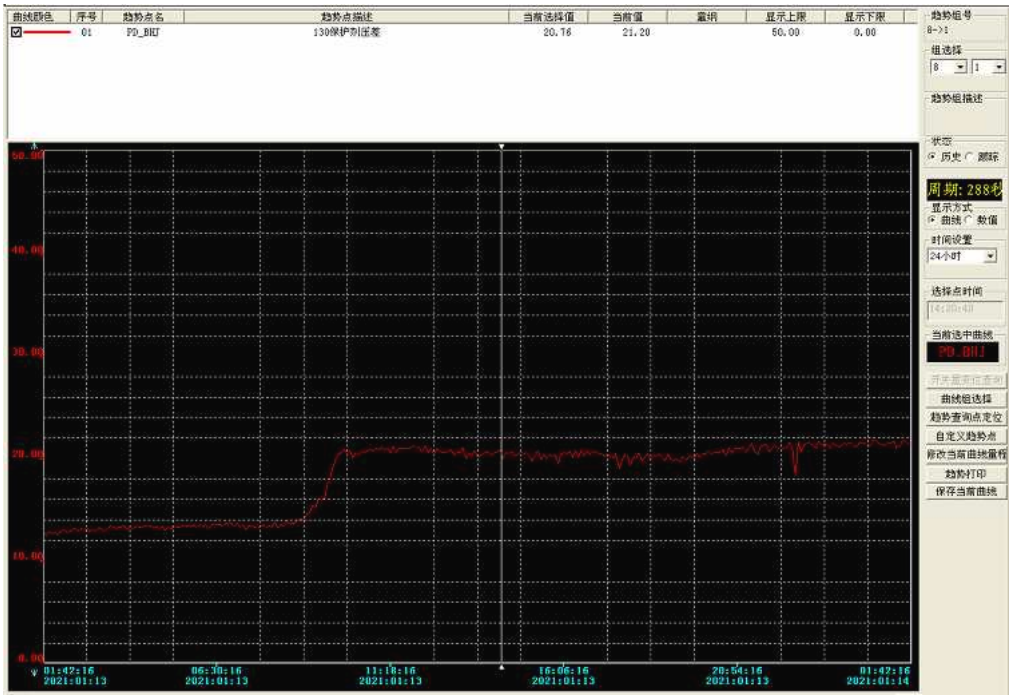
图2：DCS画面截取130工序保护剂差压曲线

2021年1月13日，顺达公司净化车间计划处理130工序水解保护剂罐阻力上升问题（见图2），净化车任袁涛编制了

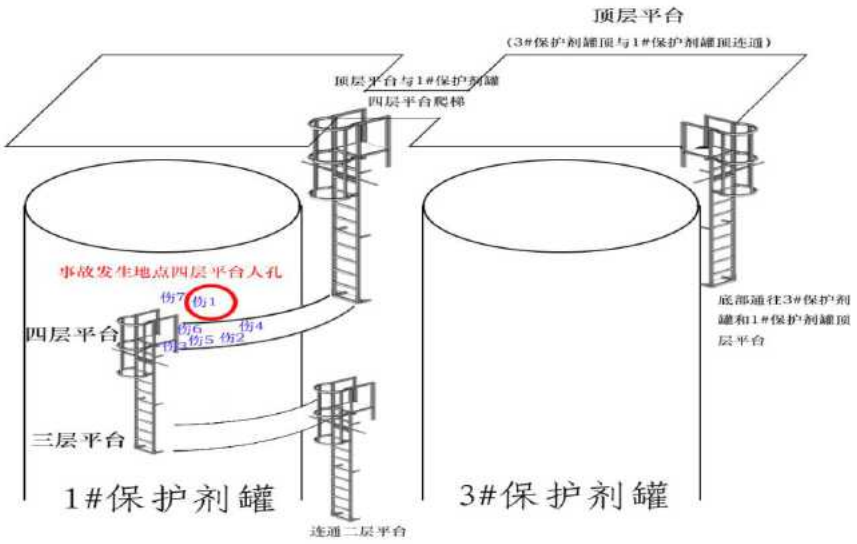
图3：事故发生装置示平面意图

《净化车间130保护剂扒出更换方案》，报公司生产办副主任闫彦峰、安环科科长宋焜焜审核后，由生产宁吉全批准实施。1月14日15:38维修工宋闯、张方宇打开1#保护剂罐四层人孔后，两人离开。约15:5 16:04，袁涛安排汪江辉重新打开1#水解保护剂罐氮气阀门，保持微正压；净化车间当班班长李志远将空源管线与正压空气呼吸器面罩连接后开始作业，李志远第1个佩戴空气呼吸器面罩进罐作业，作业完成后上平台。汪江辉在顶层平台佩戴好李志远取下的空气呼吸器面罩，下到四层平台后，在人孔口处空气呼吸器的供气阀与面罩A突然脱落，汪江辉将供气阀与面罩A未连接成功，汪江辉返回顶层平台，取下空气呼吸器A（未连接气源管线）休息。袁纪青接过空气供气阀与面罩A，尝试将供气阀与面罩A重新连接，但仍未成改用另外一个空气呼吸器面罩B连接气源管线成功，然后进罐作业。事故发生装置平面示意图见图3。

16:17左右，袁纪青作业后出罐上到顶层平台，将空气呼吸器面罩B取下交给汪江辉。汪江辉佩戴空气器面罩B后进罐作业，大约1-2分钟后，监护人侯世霞（佩戴长管呼吸器）发现汪江辉头部伸到人孔口，左臂伸出人孔外，侯世霞拉住汪江辉的安全带十字连接处，同时发出求救信号。
