花都狮岭“7·27”一般道路交通事故调查报告

花都区人民政府事故调查组

2025 年 11 月

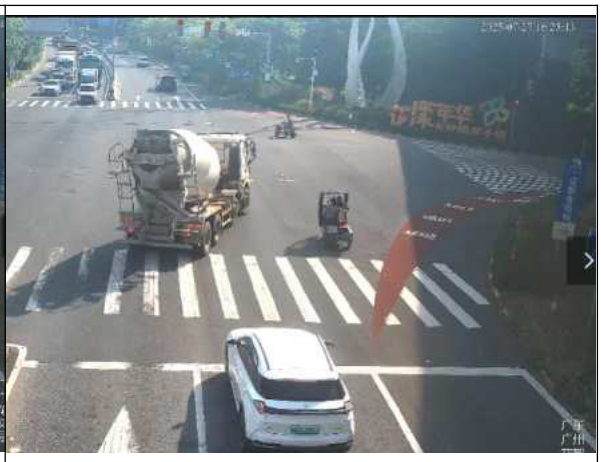
图 1

闪烁的黄灯。此时，王伟驾驶粤 AHM897 号货车沿快速车道由东往西越过停止线进入马联路向北右转弯，此时粤 AHM897 号货车右转向灯持续闪烁。左转弯和直行交通信号灯转为黄灯闪烁时，粤 AHM897 号货车主体还未越过停止线（图 1、2）。
