永定区天门山镇“9·18”一般车辆伤害事故调查报告

编制单位：永定区天门山镇“9·18”一般车辆伤害事故调查组

编制日期：2025年12月

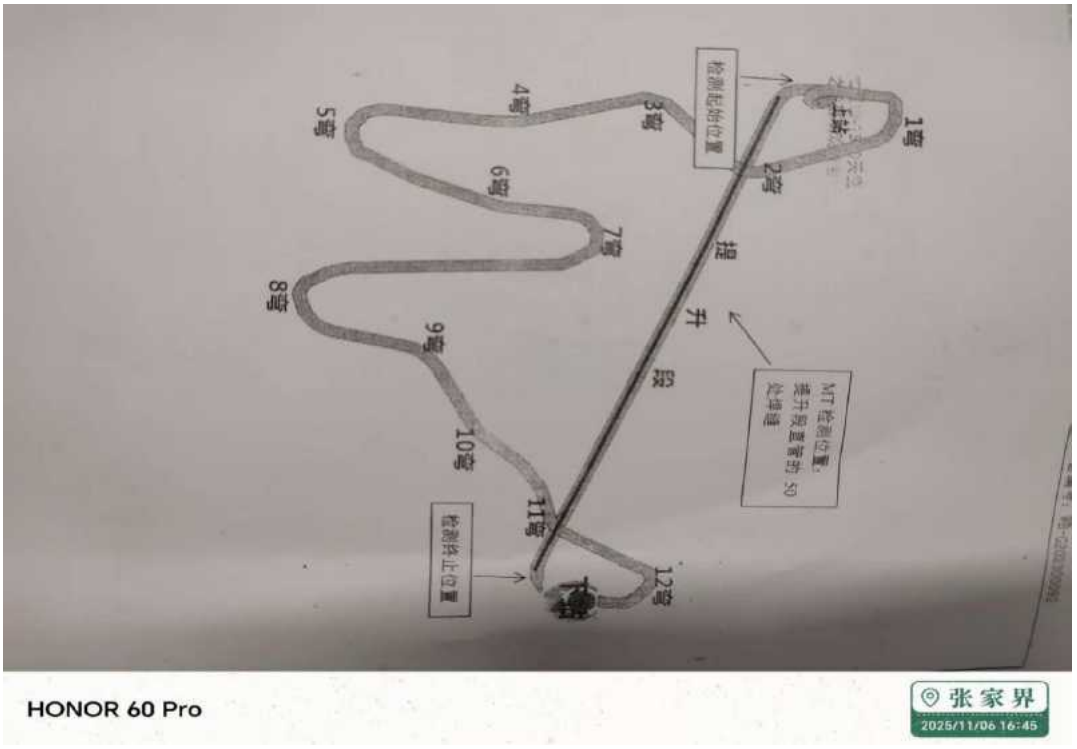
图.张家界七星仙山索道有限公司滑轨项目全线概况图

经现场勘查，张家界七仙山索道有限公司管轨滑道游乐项目全长795m，分提升段（上行）和滑行段（下行），提升坡度：45%，下滑最大坡度：21%，运行速度：39km/h，轨道高度：4.17m；下滑线共有12道弯，在滑轨沿线明显位置设置有安全警示标志；事故发生点位于管轨滑道第8弯处，事故当天天气为阴天，山涧有大雾，轨道湿滑。

事故发生点

1. 直接原因：雾天管轨滑道湿滑，滑轨车处于下行状态，且乘坐人未系安全带处于无约束状态，因运动变化刺激，在弯道、陡坡时产生巨大的惯性和离心力将乘坐人抛出。

（一）张家界七星仙山索道有限公司。一是要提高思想认识，强化“安全红线意识”将事故案例纳入全员警示教育，确保每一位员工都能深刻认识到违章的后果，要建立“安全第一、预防为主、综合治理”的有效管理体系。二是要加大惩戒力度，将违规操作列为严重违章行为，一经发现，对违章员工及其直接主管人员予以重处。三是营造“零容忍”安全文化，通过宣传栏、会议、内部平台等多种形式大力宣传安全规程，营造“任何人违章都是不可接受的”强势安全文化氛围。四是加强全方位的安全监督检查、领导带队检查，有针对性的指出隐患问题及时督促整改。五是提升滑轨车本身强制性安全装置，如“安全带未系提醒系统”或者“互锁装置”（既不系安全带车辆无法启动），从技术上杜绝类似事故发生。
