卢氏文峪河南奥龙实业有限公司“12·25”一般顶板事故调查报告

卢氏县政府事故调查组

2026年6月26日

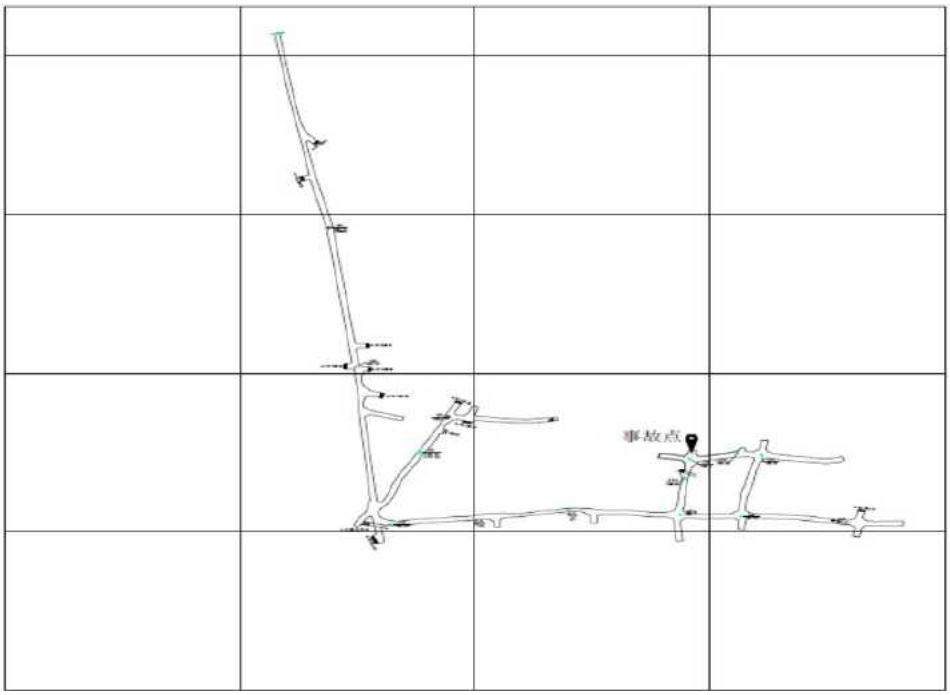
附图：1390 平硐采掘工程布置平面图（注明事发地点）

事发地点位于1390中段布置的第一个回采矿块出矿巷道端部向上回采的挑顶落矿作业面，当时应处在分层回采向上挑顶期间，在出矿巷道端部向上回采的采场内，进行挑顶凿岩作业。

由于事故发生已经一年多，事故现场已被破坏，冒落面积及方量目前无法估算。据当事人张山成和侯海峰回忆，当时冒落的石块长约1.5米、宽约0.6米、厚度约0.3米，推算体积约0.27立方米，重约1.08吨。当时作业面附近没有其他生产活动，也未监测到地震等自然灾害。

一是奥龙公司为追求利益，**未经设计批准私自**在1390平硐（Y=37526000）坐标线以东区域进行采掘作业，该区域六大系统未覆盖，独头掘进。二是1390平硐12勘探线北穿脉巷采场顶板矿层（体）整体性在先期施工中遭到破坏，当日挑顶回采凿岩过程中，由于凿岩设备及钻具振动，诱发采矿工作面顶板上部节理裂隙位移离层，使节理面以下“悬挑结构”的矿体在重力和退钻阻力的作用下，节理面下部岩体突然断裂冒落，形成顶板冒落，从而砸中顶板下方施工人员，是事故发生的直接原因。

聘请第三方专业机构开展全矿井顶板隐患全覆盖专项排查，重点核查破碎带、采掘工作面、老旧巷道围岩稳定性、支护有效性，建立顶板管理措施及顶板排查隐患台账，逐项整改验收、闭环销号，未清零严禁复工。严格落实顶板管理制度，作业前必须落实敲帮问顶、围岩安全确认，严禁空顶作业、超距作业，破碎区域强制采用联合支护方式。完善顶板动态监测、跟班监护机制，配齐围岩监测设备，高风险作业面全程安全员、班组长在岗监护，全程影像留痕，实现作业全过程可追溯。
