德兴高新技术产业园区江西某某科技有限公司“2·26”一般起重伤害事故调查报告

德兴市人民政府事故调查组

2026 年 4 月

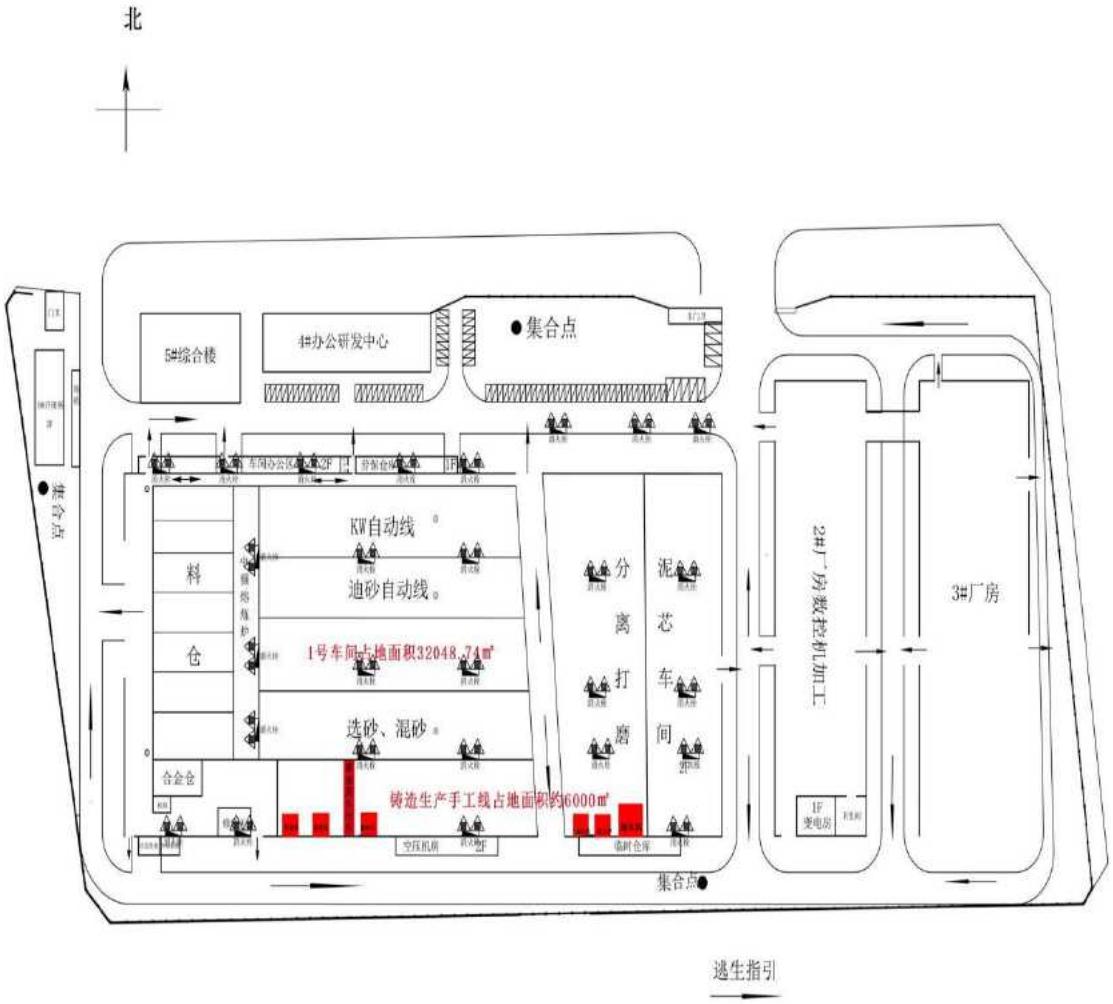
图 1：厂区总体平面示意图

事故发生在江西某某科技有限公司1车间的铸造生产手工线场区，该车间占地面积6000平方米（图1所示），该车间主要生产铸件、铸件打磨。主要的设备设施分别是32吨冶金桥式起重机一台、3台混砂机、若干金属砂箱及黑色造型砂。具体发生的位置在冶金桥式起重机与厂房方形承重立柱与护栏间（图2、3所示）。

图 2：桥架型起重机

图 3：事发具体位置

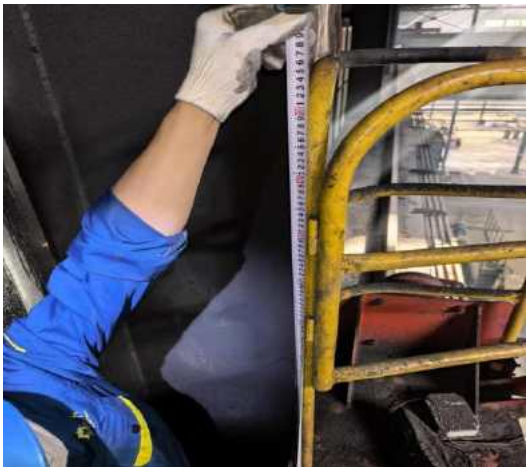
现场勘验图片

1.使用单位江西某某科技有限公司违规使用未经监督检验的起重机械。

2.铸造车间手工线班长胡某军配合维修人员莫某军，完成江西某某科技有限公司铸造车间西侧起重机械大车西向接触器维修工作后，违规跨越起重机械平台护栏进入起重机械通道时，误碰触起重机遥控器向西运行按钮，致使起重机向西侧运行导致事故发生。

3.起重机械运动部分与钢立柱之间间距为0.025m，不符合《起重机械安全技术规程》（TSG51-2023，含1号修改单）的要求。

胡某军安全意识淡薄，违规从起重机械南侧跨越走台护栏，在跨越护栏的过程中，不慎接触到起重机械的遥控装置，致使起重机向西侧运行将胡某军的身体被挤压在移动的起重机护栏与固定不动的厂房承重立柱之间导致胸腹部损伤致死。

[1]《起重机械安全技术规程》（TSG51-2023）含1号修改单）2设计部分2.7.2通道与平台关于运动部分附近的通道和平台的净宽度应当不小于0.5m的要求，经专家现场测量，厂房方形承重立柱与护栏间距只有0.025米，远低于《起重机械安全技术规程》（TSG51-2023，含1号修改单）2设计部分2.7.2的要求。
