市南青岛洛克餐饮管理有限公司“6·8”一般火灾事故调查报告

市南青岛洛克餐饮管理有限公司“6·8”一般火灾事故调查组

2026年6月8日20时51分许，市南区漳浦路12号B栋B106号的青岛洛克餐饮管理有限公司发生火灾,造成1人受伤，直接经济损失约375.19万元。

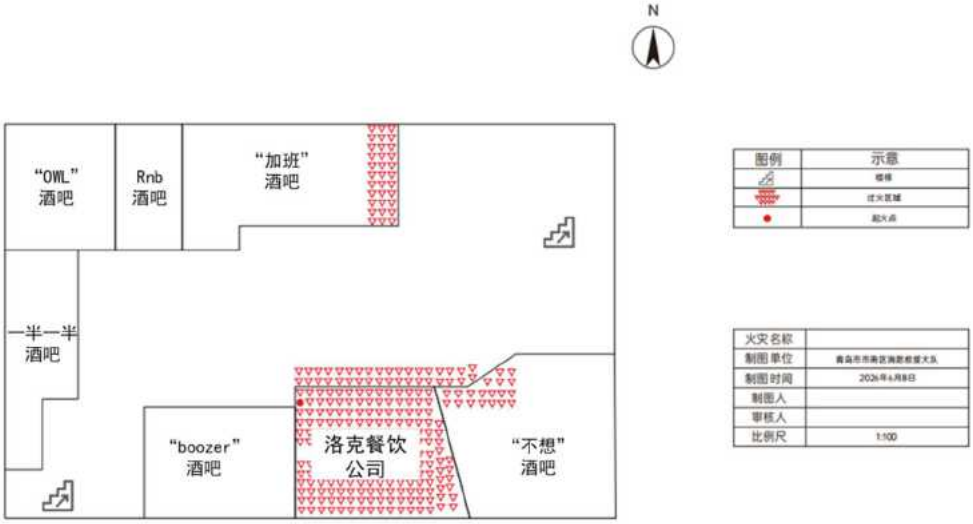
图 1 漳浦路 12 号半地下区域平面图

起火建筑位于市南区漳浦路 12 号半地下区域 B 栋 B106 号。半地下区域中间为通道，通道南北两侧为商铺，通道东侧有一个通往地面的出入口和楼梯，出入口距离福州南路约 15 米，通道

西侧为通往地面的出入口和楼梯。半地下区域共有 7 家商铺，通道南侧分别为“不想”酒吧、“Lock Lock”酒吧（青岛洛克餐饮管理有限公司）、“boozer”酒吧，通道北侧分别为“加班”酒吧、“Rnb”酒吧、“owl”酒吧、“一半一半”酒吧。(具体平面图见图1)

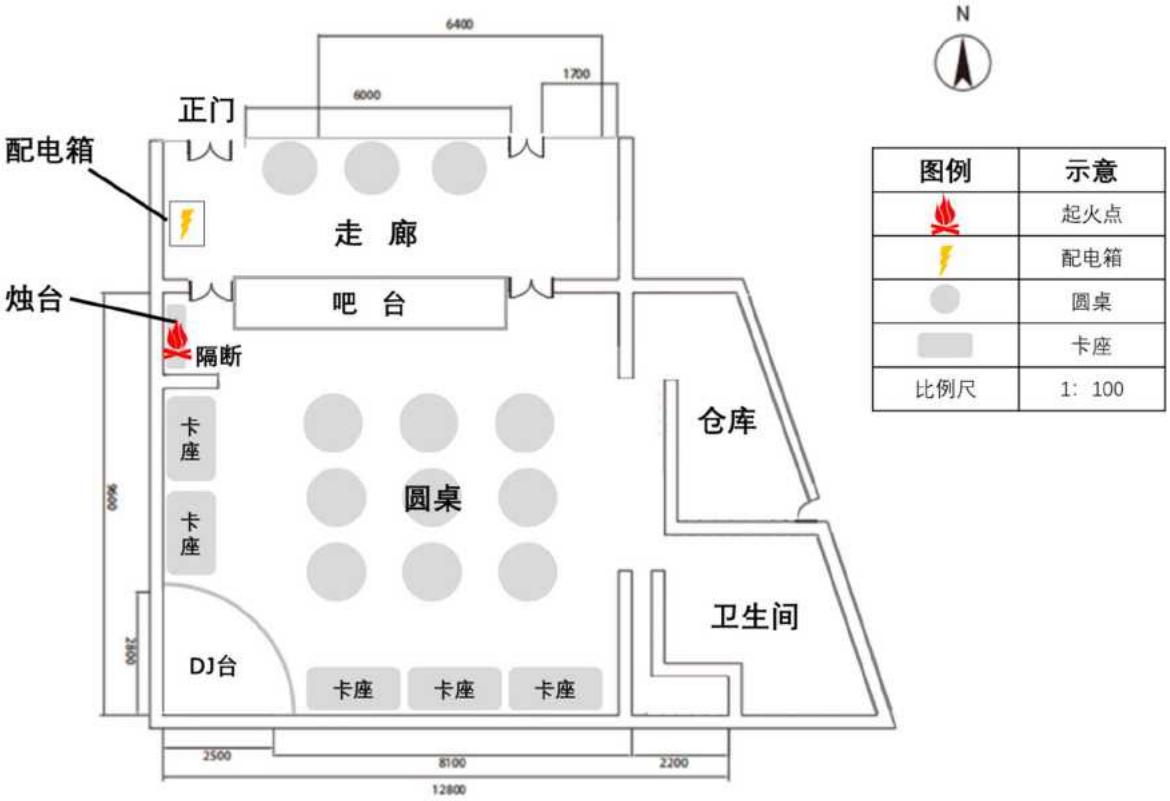
图 2 洛克餐饮公司现场平面图

洛克餐饮公司面积约185平方米，共设有三个外门和两个内门，其中商铺北部东西两侧各有一个外门，西侧为正门，商铺内仓库内有一侧门，门后为“不想”酒吧。商铺北侧设置一条两米宽的走廊，走廊南侧为吧台，吧台东西两侧正对外门位置各有一内门。正门内西侧墙面有一轻钢龙骨框架，框架上固定有一个配电箱。从吧台西侧内门进入有一隔断区域，隔断南侧墙壁设置一个壁龛，隔断内放置两个烛台、一个耶稣雕像和若干蜡烛[1]，墙

上张贴壁纸，墙面贴有凸起PU仿石材装饰板，围绕雕像和蜡烛周边。隔断南侧设置两处沙发卡座和DJ台，DJ台东侧设置三处沙发卡座，中间大厅处设置十余个圆桌，商铺东侧为仓库，东南侧为卫生间。（具体平面图见图2）
