盱眙金亚渔网加工厂“3·29”与特种设备相关一般事故调查报告

2023年3月29日14时17分左右，位于江苏省盱眙县经济开发区葵花大道与龙山路交汇处东北角9-7号的盱眙金亚渔网加工厂厂区内，发生一起与特种设备相关事故，造成1人死亡，直接经济损失约150万元。

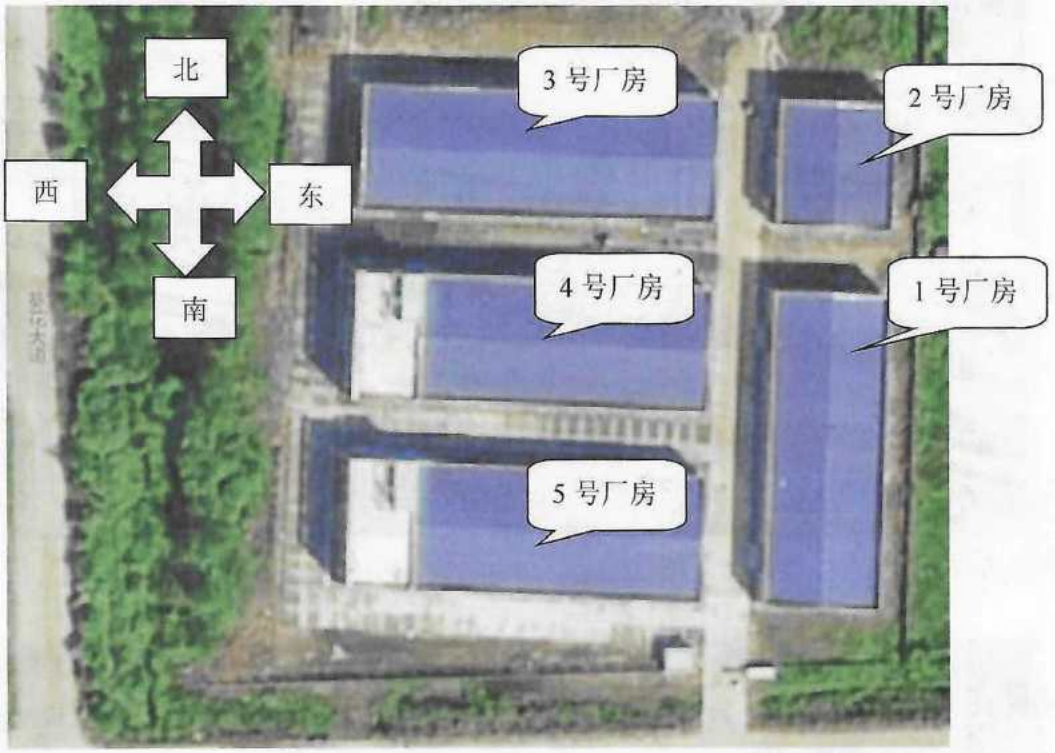
图 1 厂房示意图

2023年3月29日14时左右，王*莹驾驶叉车在2号厂房（见图1）内北门通道处搬运生产渔网用闲置设备收卷机（以下简称"收卷机"，见图2），搬运目的地位于3号厂房，14时12分左右，冯*将一根长约1.3米、直径约0.13米的钢管（见图3）置于地面，王*莹驾驶叉车将收卷机放在钢管上，收卷机与钢管接触部分为底部框架结构，含框架部分宽度约为0.9米（见图4、图5）。14时15分左右，王*莹驾驶叉车至2号厂房外北门处，车头面向收卷机停下。冯*拿来一根绳子，将绳子一端系于收卷机框架上（见图

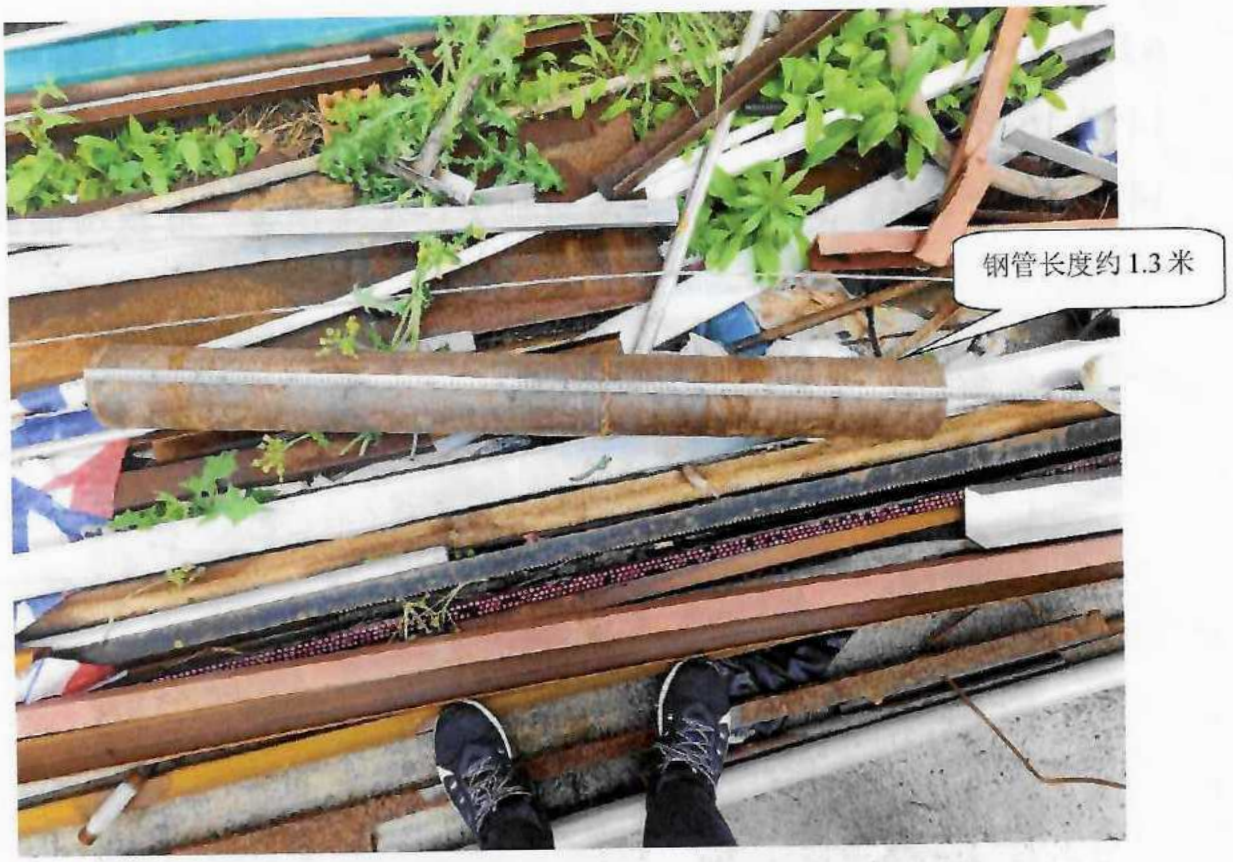
图3 辅助移动收卷机用钢管

1.王*莹未选用适当的运输方式，仅利用钢管作为支撑收卷机移动运输滚轮工具，未采取牢固、可靠的运输方案，且未采取有效措施确保钢管在收卷机运输过程中不出现滑动脱落，未采取加固措施防止收卷机倾覆，在视线受阻时，未确认作业现场是否安全即开始作业，安全意识淡薄。

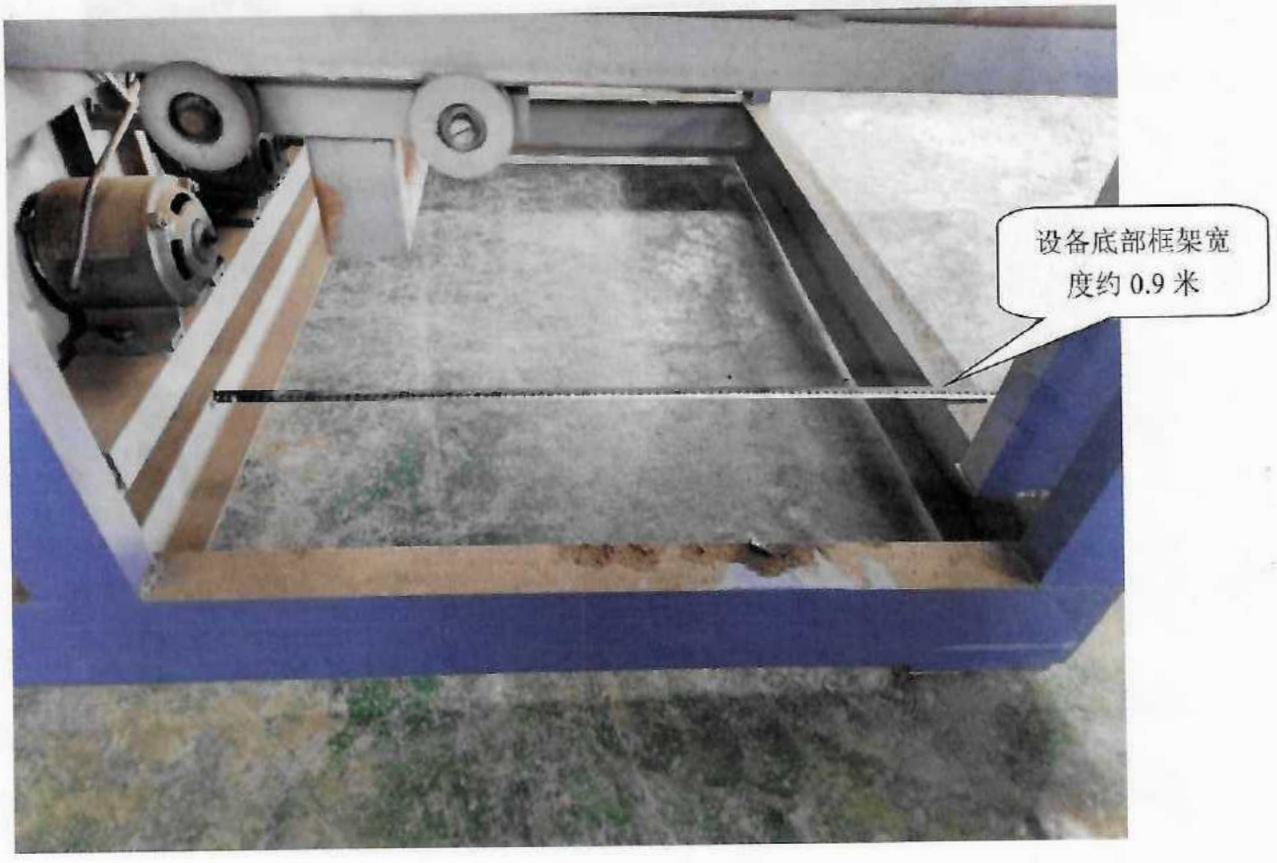
图4 收卷机底部为框架结构

事发地点位于盱眙县经济开发区葵花大道与龙山路交汇处东北角9-7号。经勘验：2号厂房北门处有一台收卷机侧翻至地面上，收卷装置朝下，收卷机旁停有一台叉车，北门内北侧地面上有一滩血迹。收卷机长约5.4米，高约1.7米，底部框架部分宽为0.9米，重量约2吨。有一节绳子系在收卷机侧面中间框架边缘处，另有一节绳子系在叉车门架边缘处，均未对中系。作业现场未见警戒区域及警示标志①。

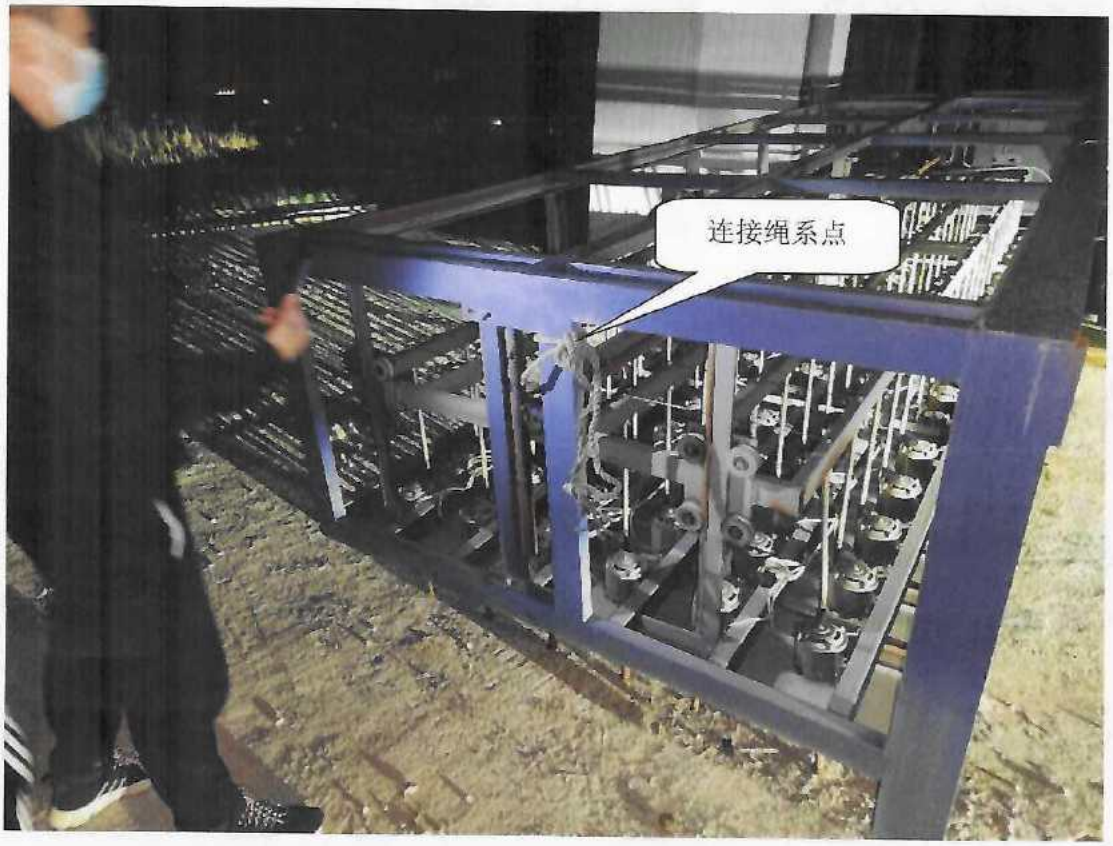
6），另一端系于叉车门架处（见图 7），均偏向一侧，未对中系 14 时 16 分左右，王*莹驾驶叉车后退，拖动收卷机向门外动。14 时 17 分左右，收卷机在拖动过程中，发生倾覆，导致冯*被压。

图 6 连接绳系于收卷机一侧

图 7 连接绳系于叉车门架一侧

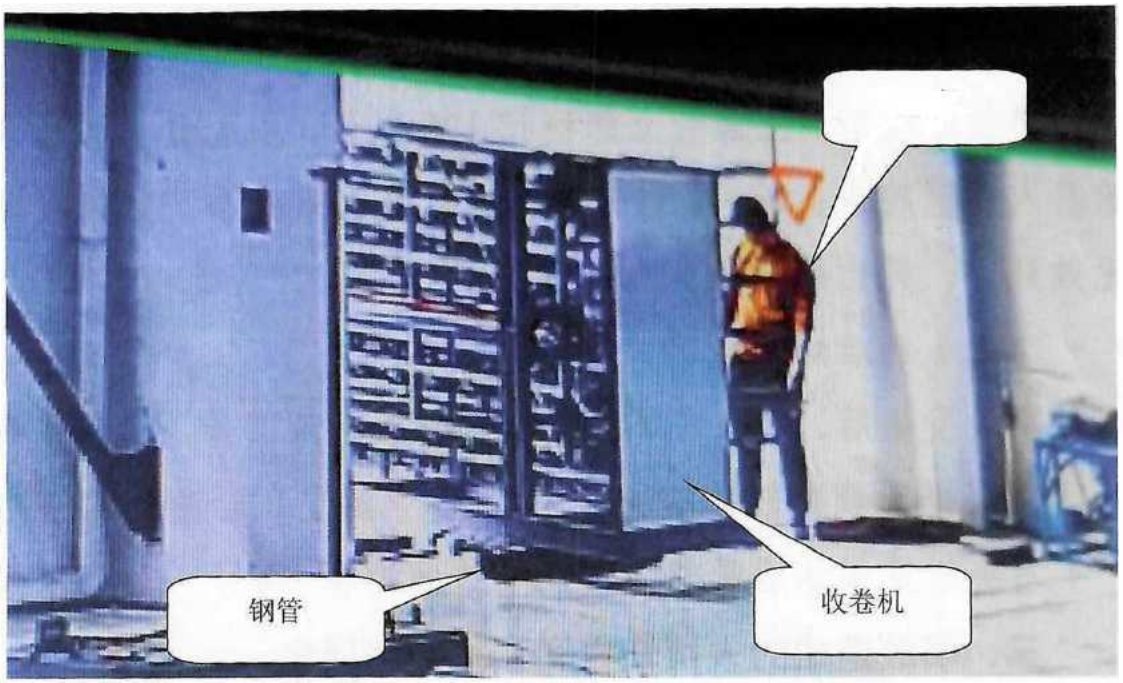
图 9 事发时冯*站立位置

在搬运作业时，收卷机顶端离地高度约1.8米，超过死者冯*身高，冯*站立位置距离收卷机不足0.5米（见图9），未保持安全距离⑥。

2.冯*安全意识不强，站立位置不当，未保持足够的安全距离，无法及时反应并避让倾覆的收卷机。
