关于转发《淮安固基管桩有限公司“20191208”生产安全事故调查报告》

淮阴安办〔2020〕10号

淮安固基管桩有限公司“20191208”生产安全事故调查报告

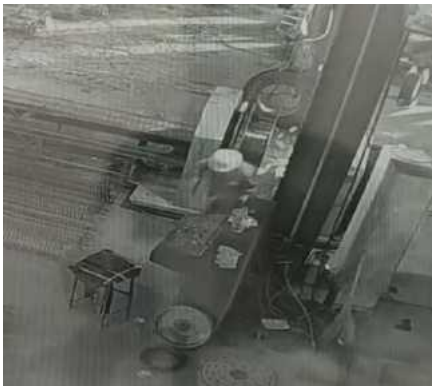
事故现场平面图

2019年12月8日早上7时许，编笼车间二线二班班组长、编笼手凌某明与其他2名员工进行编笼作业，
控设备面板的操作，随时调节可控硅电阻值，进而控制电流大小，以便控制2个旋转盘的转速，并保持旋
作。事故发生前，负责钢筋墩头作业的另一个员工，发现墩头不规则，就叫组长凌某明过来处理一下。凌
操作台，从滚焊机与槽钢支架之间的通道走到墩头线进行故障处理。离开22秒后，凌某明仍从原路返回。
与槽钢支架之间的通道，向左边的电控操作台方向拐时，后背工作服被凌乱的钢筋（冷拔丝）钩住，人随
被旋转的转盘缠绕。此时设备继续运转，大约在6分钟后凌晓明被人发现(设备情况见“技术专篇”)。

钢筋滚焊生产线位于编笼车间的西侧，南北布置，滚焊机在生产线的中间(南侧为主钢筋、北侧为编成滚焊机安装位置紧靠厂房槽钢支架(厂房支柱)，距离支架最近距离0.5米，最远距离0.7米。滚焊机南北长1.米。见下图。

2.生产布局不合理，且没有采取防护措施。滚焊机与槽钢支架(厂房立柱)之间的通道不适合人员行走，转盘无安全防护的情况下，存在较大安全隐患。
