深汕特别合作区鹅埠街道深汕汽车零部件工业园综合楼四“1·13”一般高处坠落事故调查报告

深圳市深汕特别合作区

管委会事故调查组

2025 年 3 月 27 日

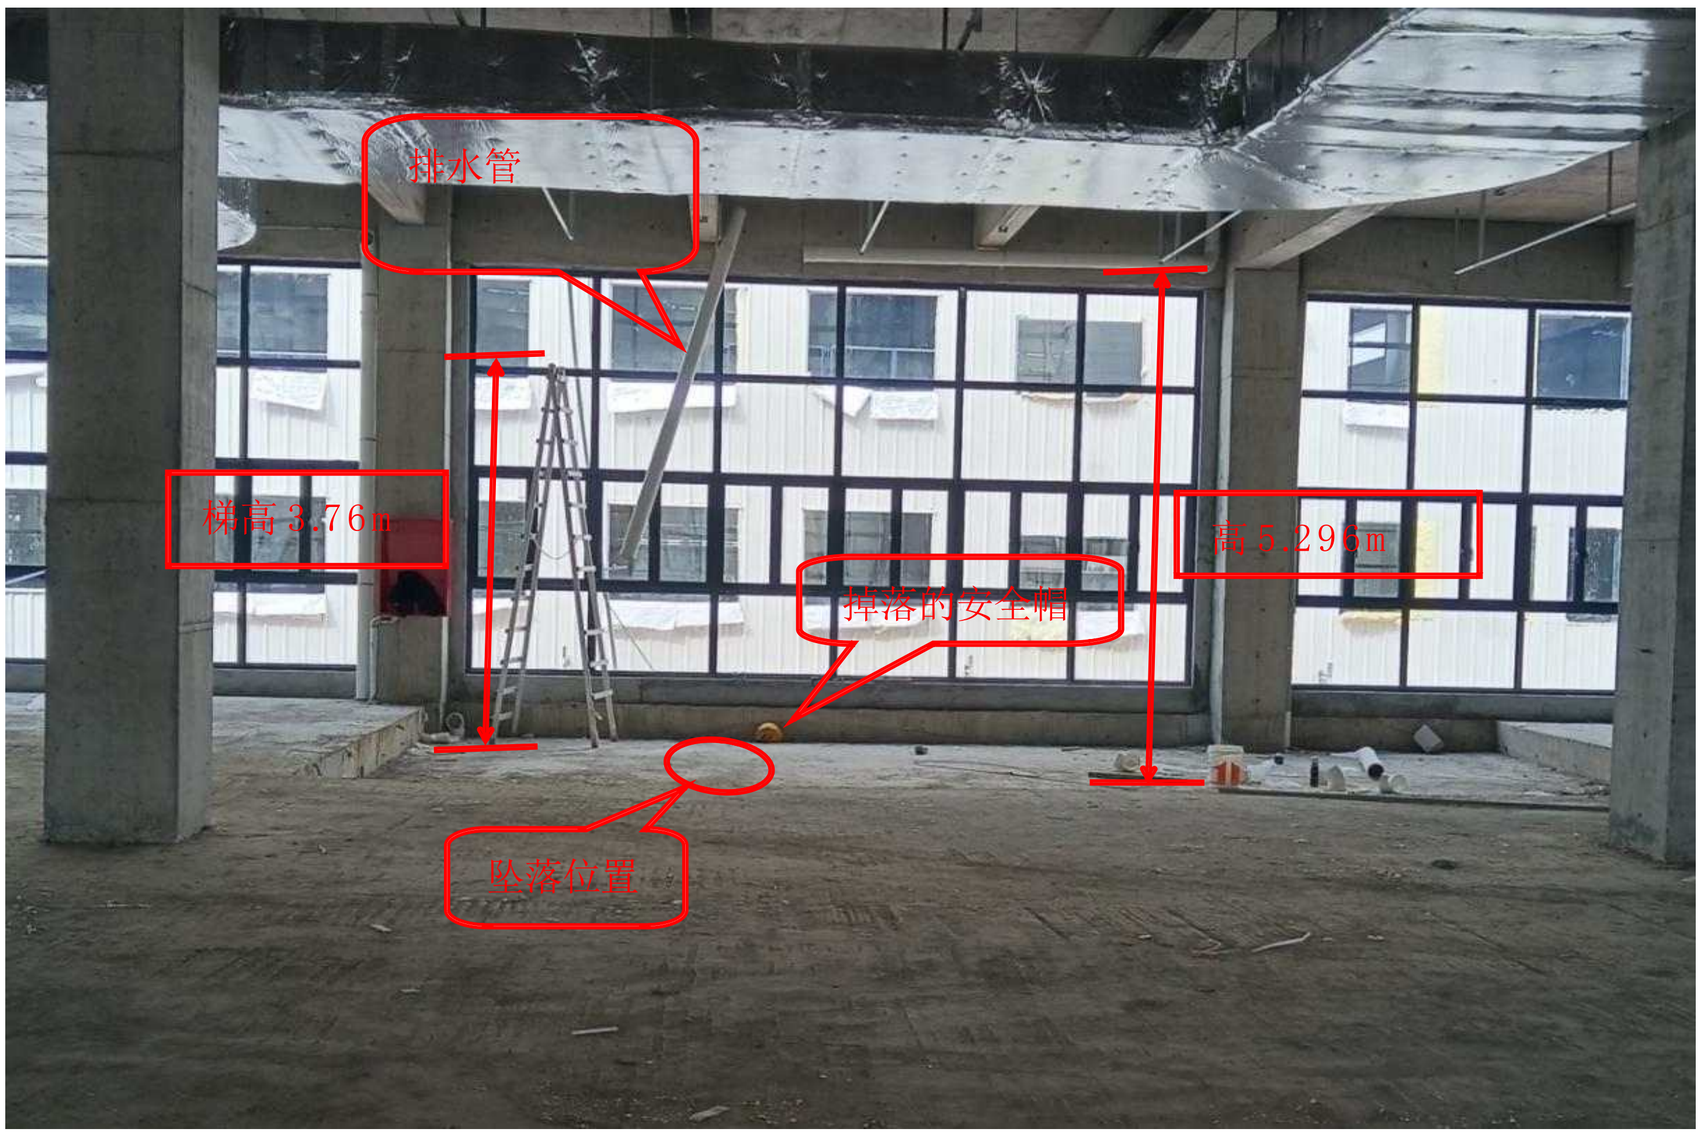
图 1 事发现场图

经现场勘查，事故地点位于鹅埠街道深汕汽车零部件工业园综合楼四二楼，事发时深汕汽车零部件工业园综合楼四二楼正在进行排水管加固作业，二楼排水管安装位置距离坠落点高为 5.29m。现场有金属人字梯（展开后梯高约 3.76m）一副、安全帽一顶（生产日期为 2017 年，已超使用有效期），事发位置地面有血迹（见图 1）。

郑某坤对高处作业岗位风险认识不足，违规使用金属人字梯[3]进行高处作业，作业时未佩戴安全带[4]，且佩戴的安全帽已超使用有效期，从梯子上坠落导致事故发生。

（二）润业建筑公司要认真吸取事故教训，加强公司安全生产管理，加强对施工现场的安全管理，提升作业班组安全隐患自查自纠能力，教育及督促作业人员做好安全防护措施，佩戴安全帽、安全带等劳动防护用品，督促作业人员严格遵守安全生产规章制度、操作规程，杜绝违规作业的行为。
